**Projekt:** Artenschutzkontrolle Zöllmener Straße 44, Freital vor geplantem Abriss

**Auftraggeber:** Heiko Dietrich Bauunternehmen GmbH & Co. KG

**Datum:** 02.12.2022 (Kontrolle), 18.01.2023 (Protokollerstellung)

**Gutachter:** Landschaftsökologie Moritz

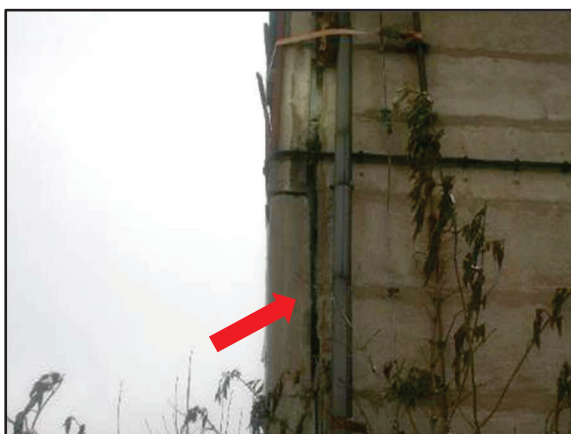
Das derzeit als Lagerhalle genutzte **Gebäude 1** (vgl. Foto 1 bis 7) im Westen **soll** nach einer Dacherneuerung **erhalten bleiben**. Nahe der nordwestlichen als auch südöstlichen Gebäudeecke konnten vertikale, wenige Zentimeter breite Spalten, (Mörtelfehlstellen) vorgefunden werden, welche als **Sommer- bzw. Zwischen- oder Paarungs-/Balzquartiere durch Fledermäuse** genutzt werden können (siehe Fotos 4 und 5). Durch derzeit fehlende Einflugmöglichkeiten kann der Innenraum inklusive eines auf einem Dachbalken befestigten **Schleiereulennistkastens** (siehe Foto 7) nicht genutzt werden. Ältere Nutzungsspuren am Kasten oder auf dem Boden der Halle in Form von Kot, Gewöllen oder Federn konnten nicht festgestellt werden. **Wegen fehlender Quartier- und Einflugmöglichkeiten weist das Innere der Halle kein Potential für Fledermäuse aber auch nicht für Vögel auf.**

Foto 4: potentielles Spaltenquartier Fledermäuse (Mörtelausbruch) nahe der nordöstlichen Gebäudeecke (roter Pfeil) an Gebäude 1 (Lagerhalle)

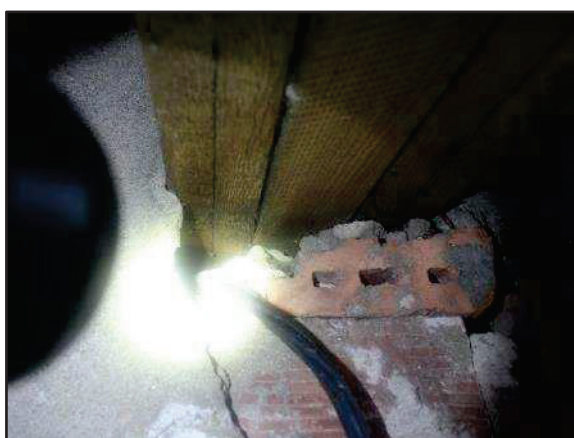
Bei Gebäude 3 (vgl. Fotos 11 bis 24) handelt es sich um einen ca. 100 m langen, ehemaligen Kuhstall einfacher Bauweise. Derzeit wird dieser als Lager genutzt. Nahe der vier Gebäudeaußenecken befindet sich je ein vertikaler Riss, resultierend aus der Ablösung der Giebelwandplatten von den Längsseitenplatten. An den oberen Enden der Risse bilden sich teils **tiefer Spalten und Hohlräume**, die **Fledermäusen außerhalb des Winters Quartier** bieten können (vgl. Fotos 14 bis 17). Der **Dachboden** ist über eine defekte Tür (siehe Foto 11) und kaputte Partien der Zwischendecke vom **Erdgeschoss** aus **für Vögel und Fledermäuse erreichbar**. Dieser konnte aus Sicherheitsgründen (Einsturzgefahr) nur im Osten zu einem kleinen Teil kontrolliert werden (vgl. Foto 18). Hier fanden sich keine Hinweise auf eine Nutzung durch geschützte Arten. Die Dachabdeckung besteht aus einfachen Wellblech, welches direkt auf Holzträgern befestigt wurde (vgl. Foto 19). Aus fachlicher Sicht ist der Dachraum für eine Nutzung durch geschützte Arten eher ungeeignet, da sich kaum Hangplätze oder Möglichkeiten zur Anlage eines Nistplatzes finden. Das Erdgeschoss ist über eine Öffnung in einem Tor und Torspalten sowie zerbrochene Fenstergläser für Fledermäuse als auch Vögel zugänglich. In der westlichen Hälfte des Stalles wurden insgesamt **17 Nester** der landes- und bundesweit gefährdeten **Rauchschwalbe** gefunden (vgl. Foto 20-23). Auf **zwei** der **Nester** befanden sich aufgebaute Nester **des Hausrotschwanzes** (vgl. Foto 24). Laut mündlicher Aussage des Nutzers Herr Voss brüten mehr als ein Dutzend Paare alljährlich im Stall.

Foto 14: potentielles Spaltenquartier Fledermäuse (Mauerriss) nahe der nordöstlichen Gebäudeecke an Gebäude 3 (Stall)

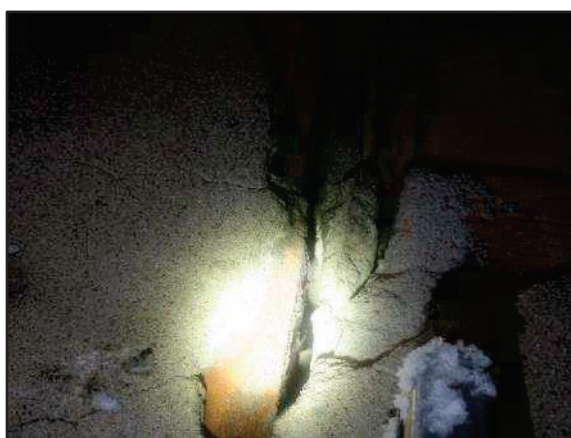
Foto 15: hohlraumbietender Mauerausbruch (potentielles Fledermausquartier) an Außenwand unterhalb Dachauflage nahe Nordwestecke des Gebäudes 3 (Stall)

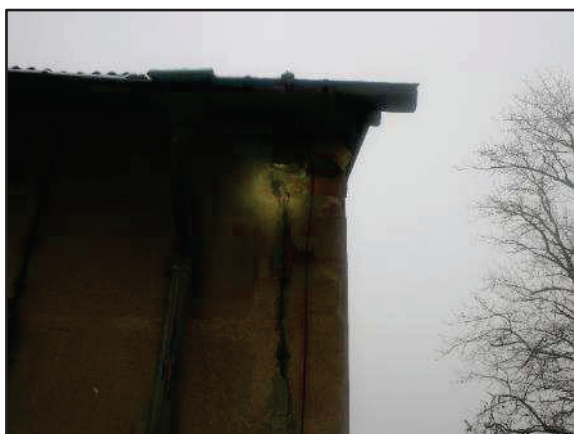
Foto 16: potentielles Spaltenquartier Fledermäuse (Mauerriss) nahe der südwestlichen Gebäudeecke an Gebäude 3 (Stall)

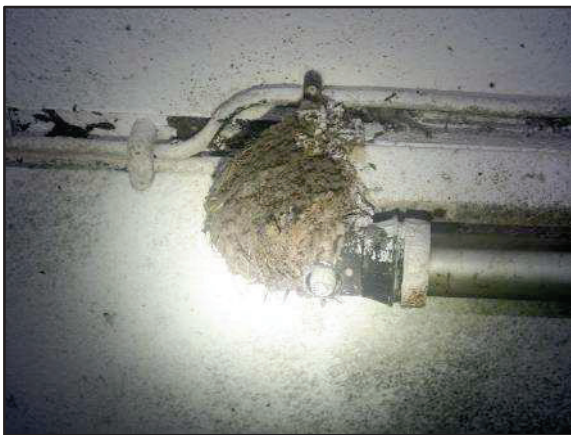
Foto 20: 2 Nester der Rauchschnalbe (rote Pfeile) im Inneren des Gebäudes 3 (Stall)

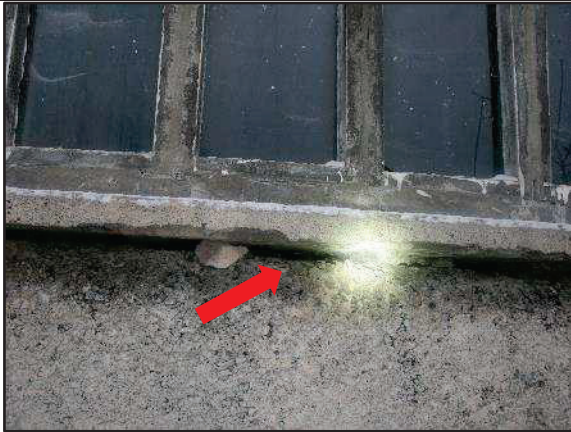
Das Gebäude 4 (vgl. Fotos 25 bis 37) ist bau- und nutzungsgleich dem vorangegangenen beschriebenen Stall. Die östliche Giebelwand löst sich auch an diesem Bau von den Längsseitenwänden, so dass sich hier, nahe der beiden östlichen Gebäudeecken, Risse gebildet haben, die nahe der Dachauflage **tiefer Spalten** und somit **Fledermäusen mögliche Quartierstrukturen** bieten (siehe Foto 30 und 33). An der Nordostseite befindet sich weiterhin an einer Stelle ein horizontaler, wenige Zentimeter tiefer Hohlraum unter einer Fensterbank (siehe Foto 31). Über die ganze Länge der südwestlichen Außenwand befindet sich, hinter einer Art Fassadenverblendung unterhalb der Dachauflage, ein mehrere Zentimeter tiefer Spalt, der weitgehend über einen freien Anflug für Fledermäuse verfügt (vgl. Foto 32). Auch an diesem Stall ist das **Gebäudeinnere für geschützte Arten zugänglich**. Da sich beide Dachbodenzugangstüren an den Giebelseiten nicht öffnen ließen oder währenddessen abzustürzen drohten, war es nicht möglich, diesen Gebäudeteil einer Kontrolle zu unterziehen. Im Erdgeschoss konnten deckennah **Reste von 5 Nestern der Rauchschwalbe** vorgefunden werden (vgl. Foto 36). Auf einem dieser Reste befand sich erneut **ein aufgebautes Hausrotschwanznest**. Ein **weiteres Nest des Hausrotschwanz** war in einer an der Wand montierten Autorradfelge zu finden

Foto 30: potentielles Spaltenquartier Fledermäuse (Mauerriss) nahe der nordöstlichen Gebäudeecke an Gebäude 4 (Stall)

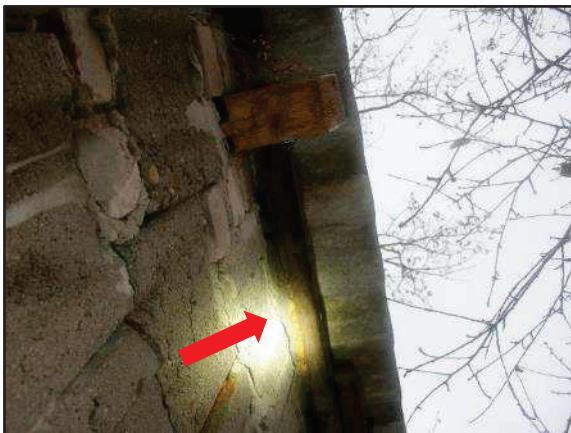
Foto 50: potentielles Spaltenquartier in Mörtelfehlstelle (roter Pfeil) an nordöstlicher Außenmauer von Gebäude 8 (Entenstall)

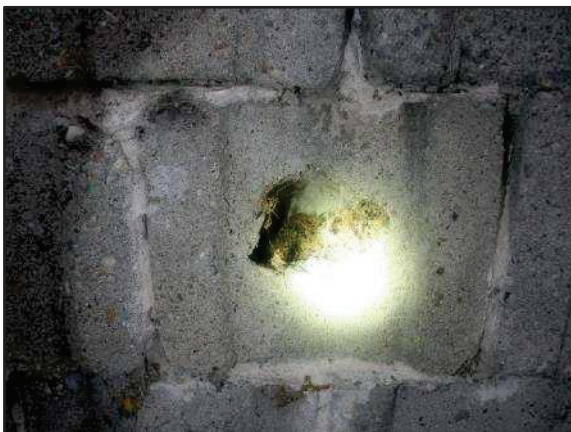
**die frostfreie Jahreszeit.** In **drei** Hohlblocksteinen mit Löchern an der Außenseite befanden sich **Meisen-Nester** (vgl. Fotos 52 und 53). Außerdem konnten in Hohlräumen der südwestlichen Außenmauer **Reste eines Hornissennestes** gefunden werden.

Foto 52: Nest einer Meisen in einem Hohlblockstein in nordöstlicher Außenmauer von Gebäude 8 (Entenstall)

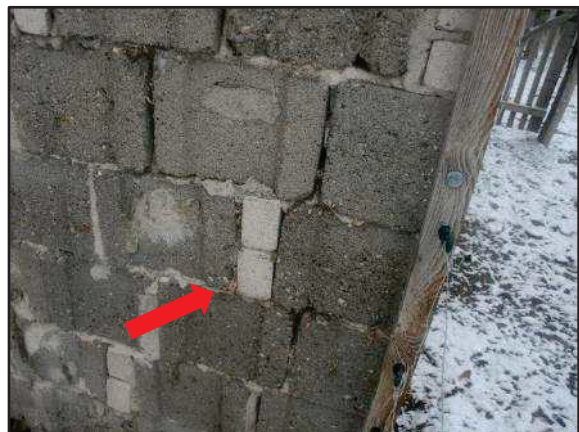
Foto 53: Nest einer Meisen in einem Hohlblockstein in südwestlicher Außenmauer von Gebäude 8 (Entenstall)

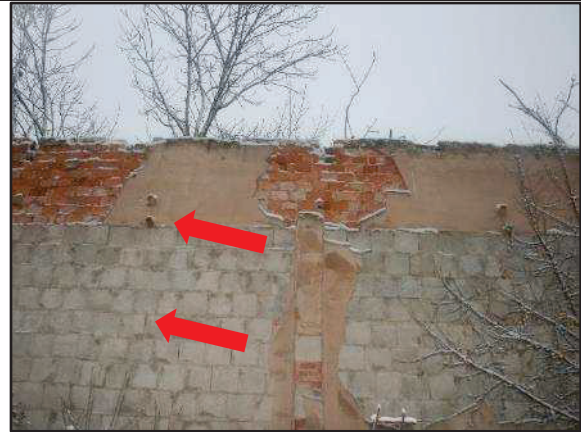
Foto 61: Hohlraum hinter abstehendem Putz an Südostseite von Gebäude 11 (Restmauer)

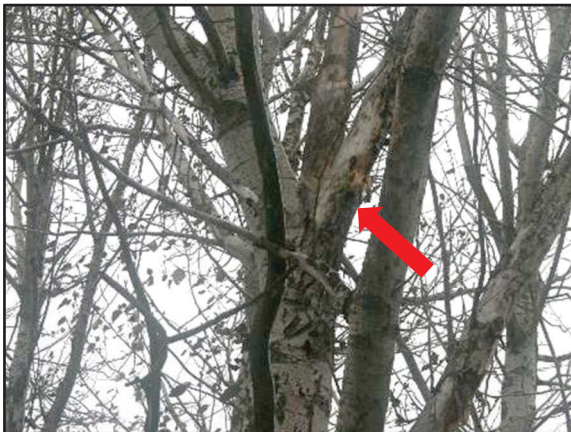
Eine **Ausbruchshöhlung soll laut Aussage von Herrn Voss im Sommerhalbjahr vom Waldkauz genutzt werden** (siehe Foto 63). Eine mögliche Brut der streng geschützten Art kann nicht ausgeschlossen werden. Dies trifft auch für ein Vorkommen des geschützten totholzbewohnenden Juchtenkäfers zu.

Foto 64: Balsam-Pappel mit möglicher Bruthöhle des Waldkauzes in Ausbruchshöhlung (roter Pfeil)
