## **Anlage 1 – Hydrologisches Gutachten Brunnen**

**Brunnen**  
**Becker Umweltdienste GmbH**  
**Niederlassung Wurgwitz**  
**Hydrogeologisches Gutachten zur**  
**Nutzung des Brunnens**

**- Hydrogeologisches Gutachten -**

Projekt:	Brunnen, Becker Umweltdienste GmbH
Maßnahme:	Hydrogeologisches Gutachten zur Nutzung des Brunnens
Auftraggeber:	Becker Umweltdienste GmbH Sandstraße 116 09114 Chemnitz
Bericht-Nr.:	455/01
Bericht erstellt:	Rechenberg-Bienenmühle, 16. Februar 2018

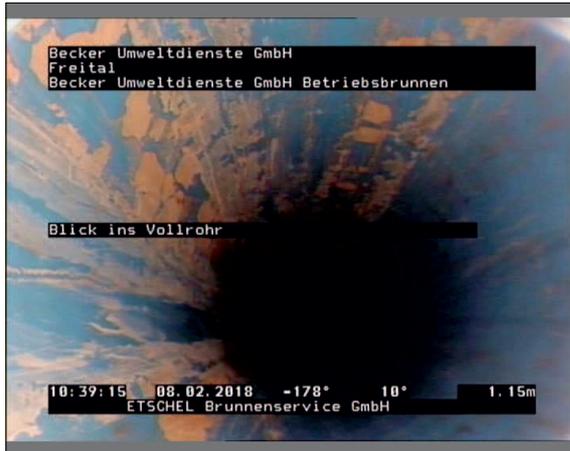
Foto: 1\_1\_3\_A.JPG  
1,15m, Blick ins Vollrohr

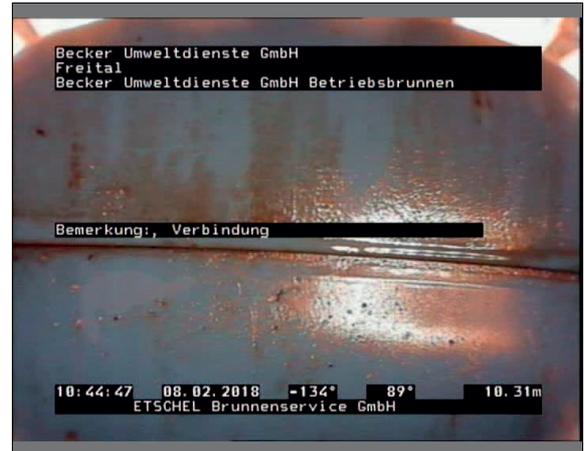
Foto: 1\_1\_4\_A.JPG  
10,31m, Bemerkung: / Verbindung

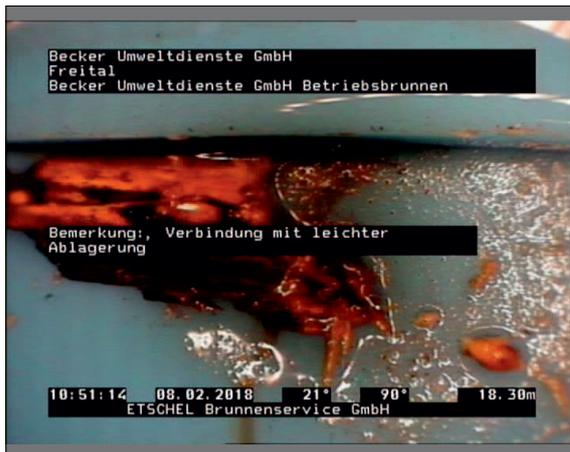
Foto: 1\_1\_5\_A.JPG  
18,3m, Bemerkung: / Verbindung mit leichter Ablagerung

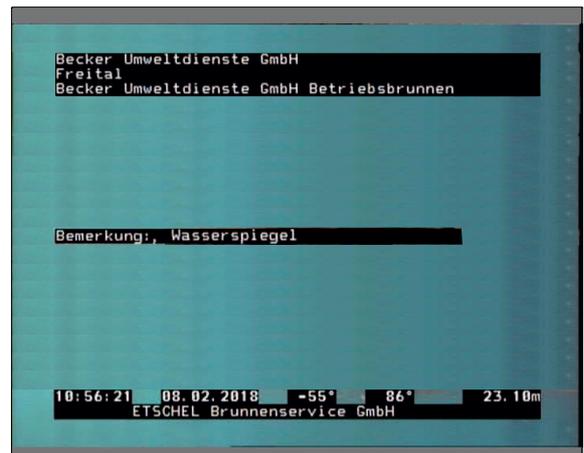
Foto: 1\_1\_7\_A.JPG  
23,1m, Bemerkung: Wasserspiegel

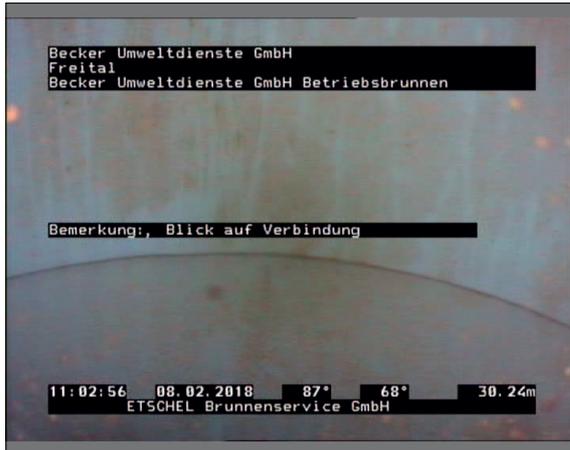
Foto: 1\_1\_8\_A.JPG  
30,24m, Bemerkung: / Blick auf Verbindung

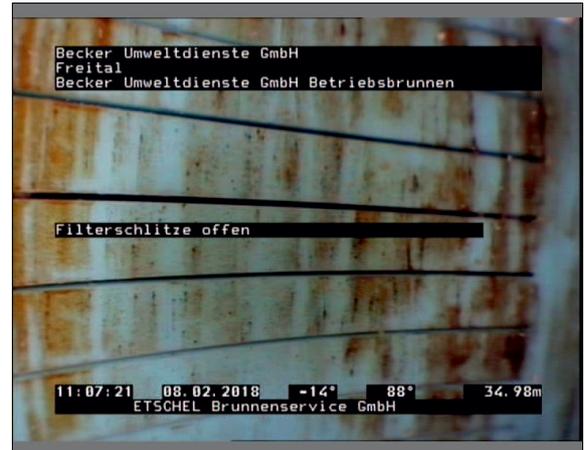
Foto: 1\_1\_10\_A.JPG  
34,98m, Filterschlitze offen

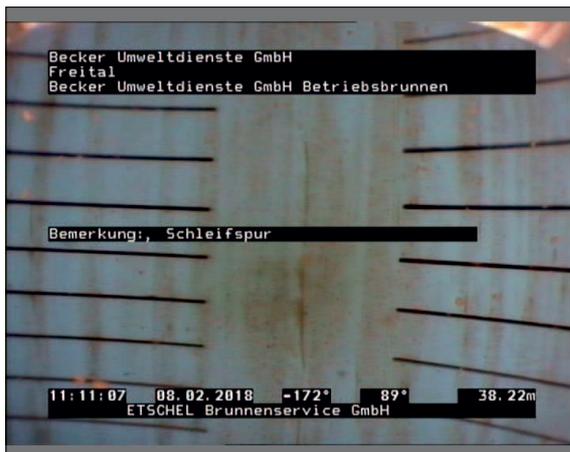
Foto: 1\_1\_11\_A.JPG  
38,22m, Bemerkung: / Schleifspur

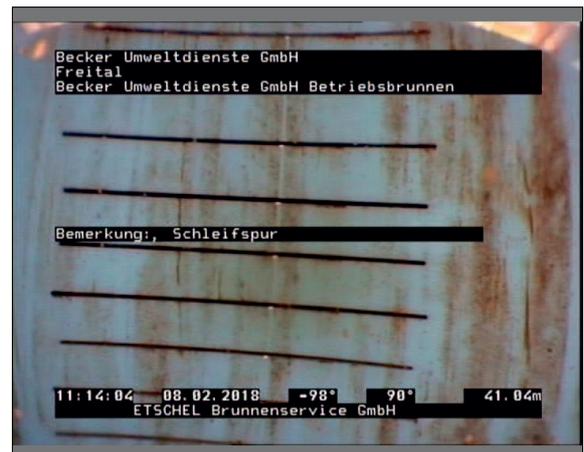
Foto: 1\_1\_12\_A.JPG  
41,04m, Bemerkung: / Schleifspur

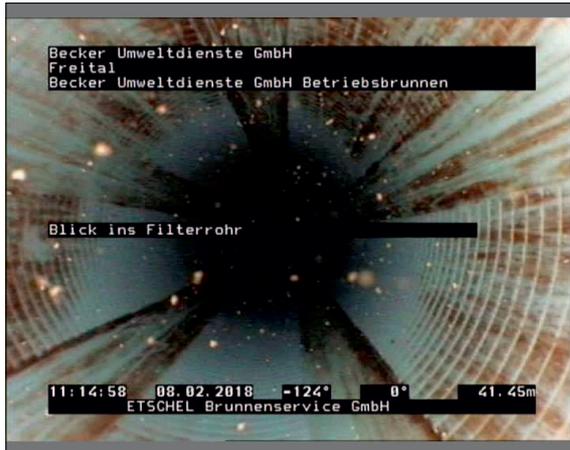
Foto: 1\_1\_13\_A.JPG  
41,45m, Blick ins Filterrohr

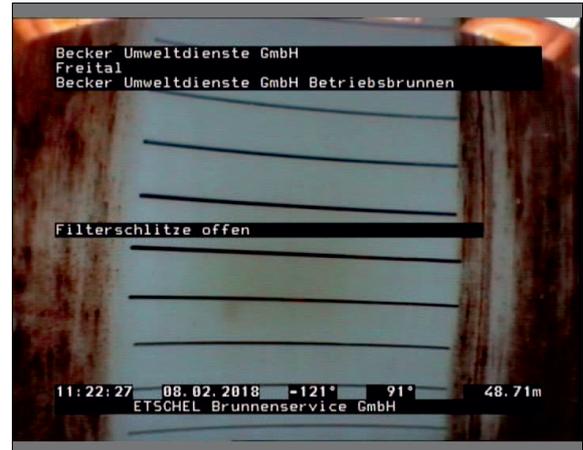
Foto: 1\_1\_16\_A.JPG  
48,71m, Filterschlitze offen

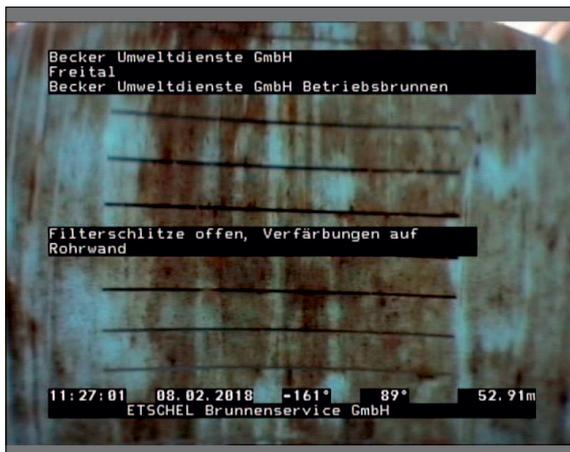
Foto: 1\_1\_17\_A.JPG  
52,91m, Filterschlitze offen / Verfärbungen auf Rohrwand

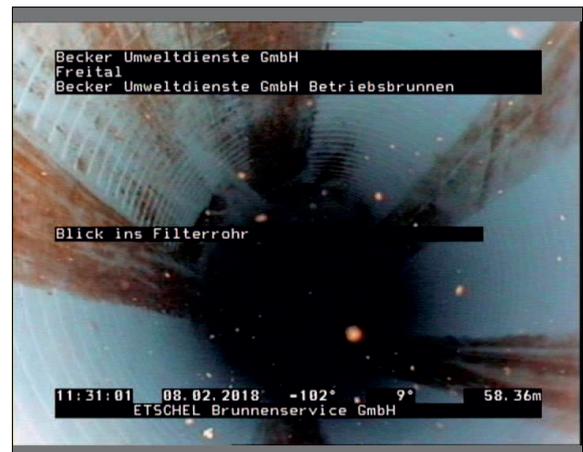
Foto: 1\_1\_18\_A.JPG  
58,36m, Blick ins Filterrohr

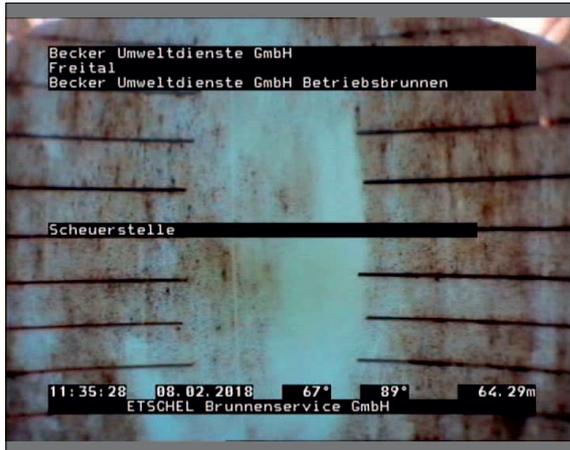
Foto: 1\_1\_19\_A.JPG  
64,29m, Scheuerstelle

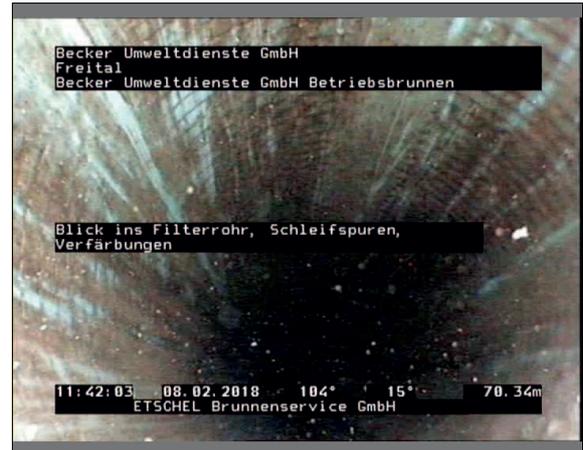
Foto: 1\_1\_20\_A.JPG  
70,34m, Blick ins Filterrohr / Schleifspuren, Verfärbungen

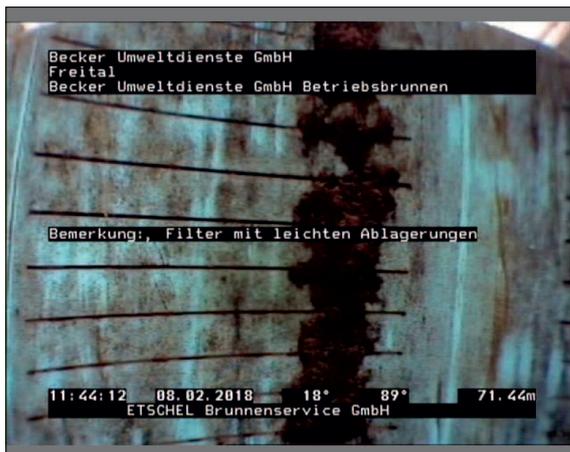
Foto: 1\_1\_21\_A.JPG  
71,44m, Bemerkung: / Filter mit leichten Ablagerungen

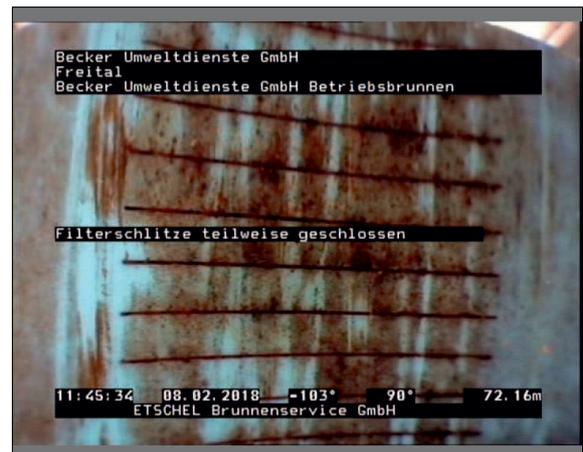
Foto: 1\_1\_22\_A.JPG  
72,16m, Filterschlitze teilweise geschlossen

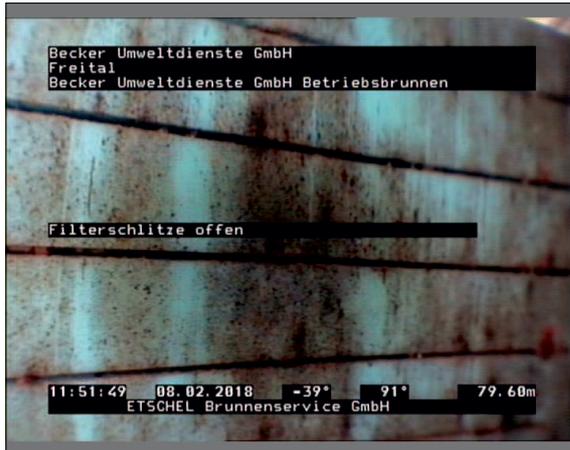
Foto: 1\_1\_23\_A.JPG  
79,6m, Filterschlitze offen

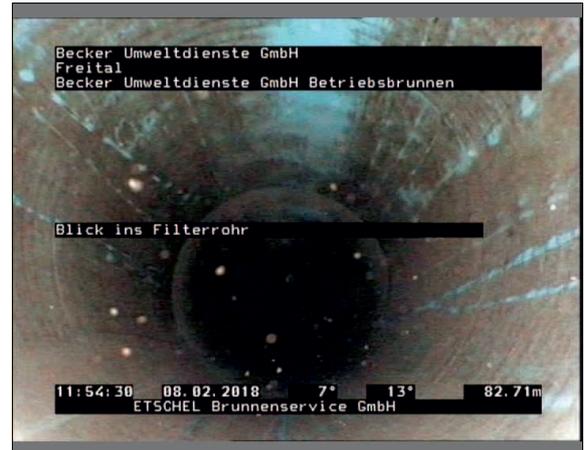
Foto: 1\_1\_24\_A.JPG  
82,71m, Blick ins Filterrohr

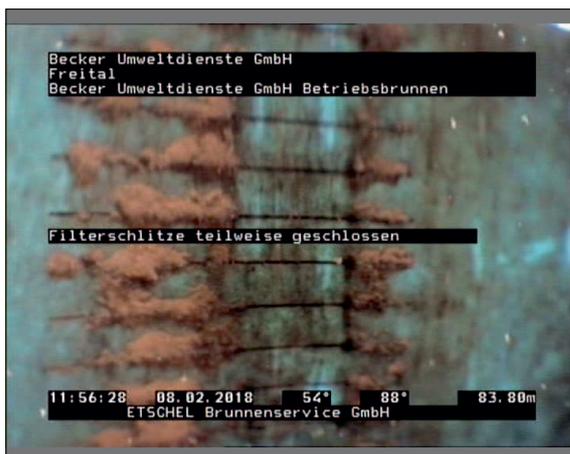
Foto: 1\_1\_25\_A.JPG  
83,8m, Filterschlitze teilweise geschlossen

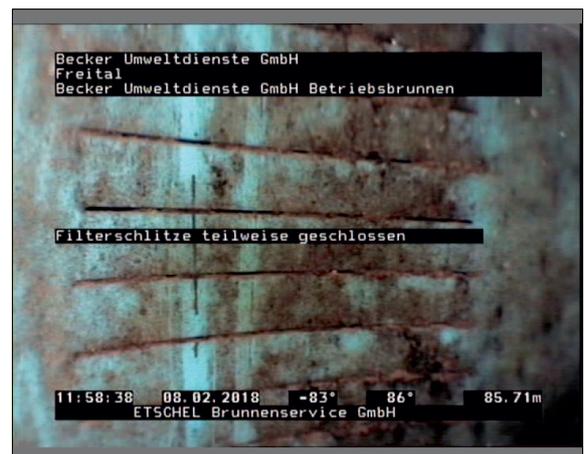
Foto: 1\_1\_26\_A.JPG  
85,71m, Filterschlitze teilweise geschlossen

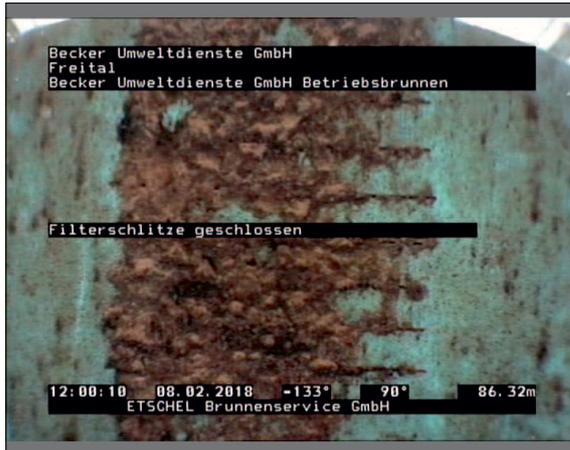
Foto: 1\_1\_27\_A.JPG  
86,32m, Filterschlitz geschlossen

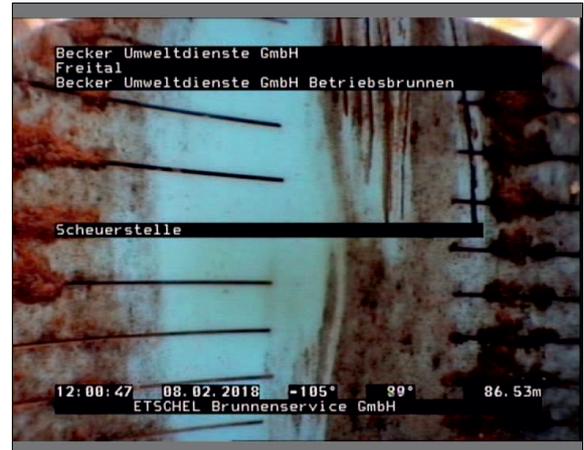
Foto: 1\_1\_28\_A.JPG  
86,53m, Scheuerstelle

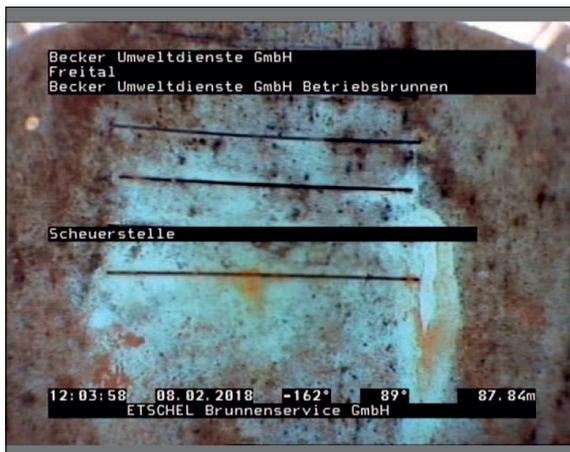
Foto: 1\_1\_29\_A.JPG  
87,84m, Scheuerstelle

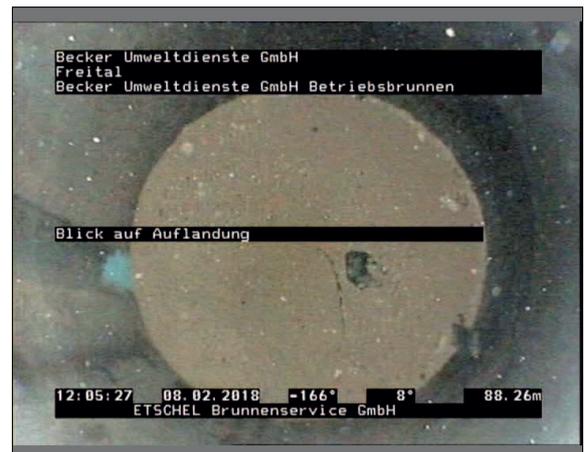
Foto: 1\_1\_31\_A.JPG  
88,26m, Blick auf Auflandung

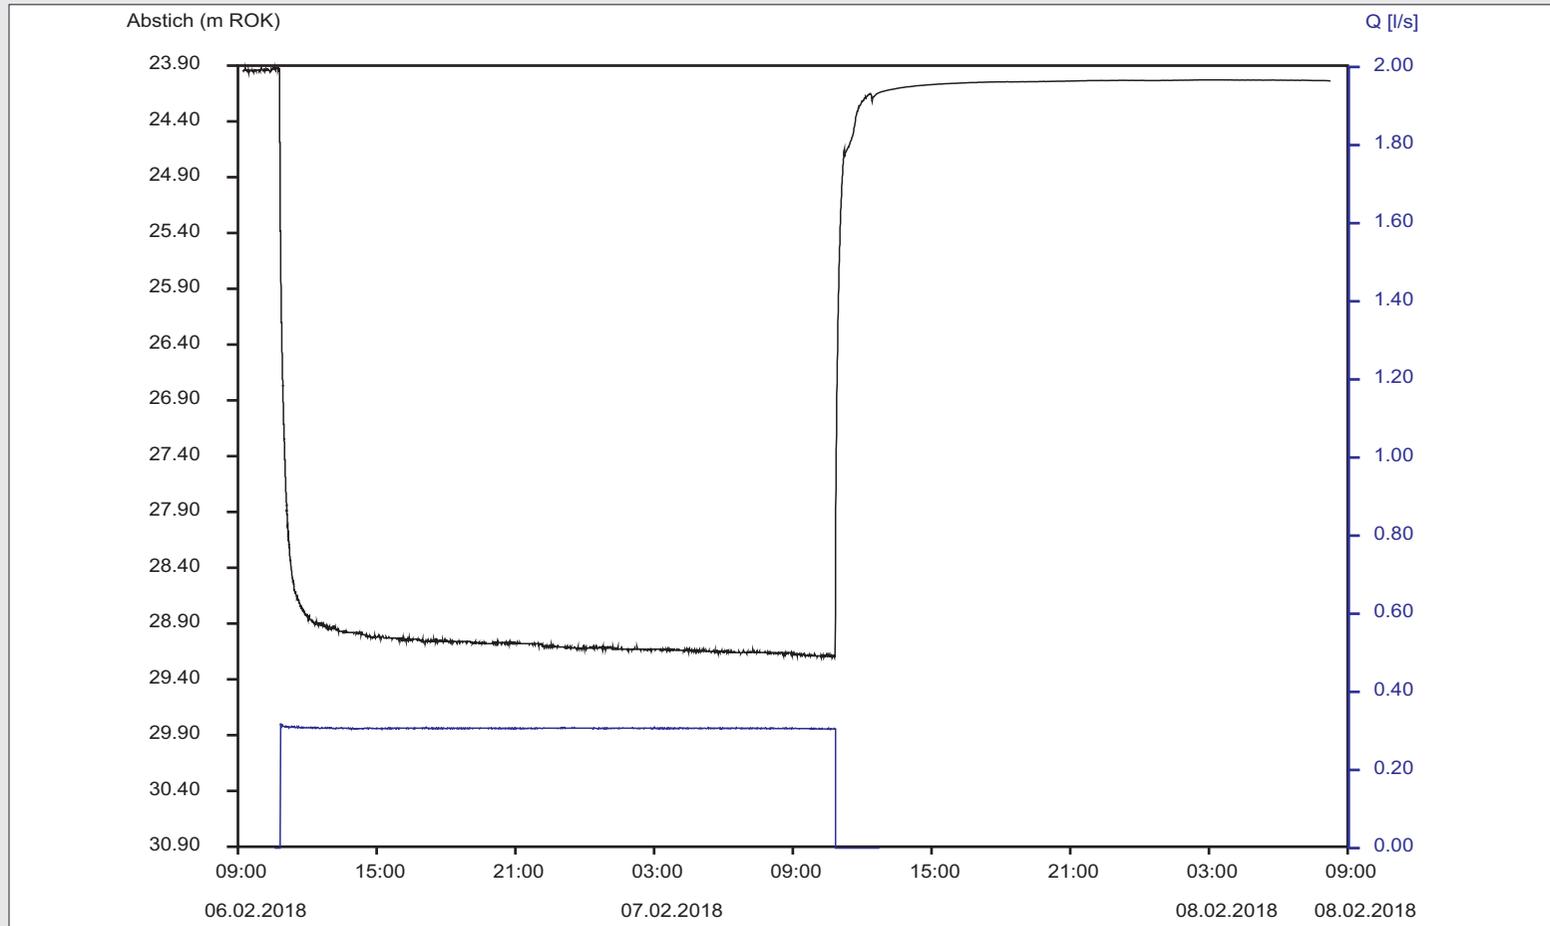
**Anl. 5.2**

### Lineare Darstellung des Pumpversuches im Brunnen der Becker Umweltdienste GmbH, NL Wurgwitz

Der Ablauf des Pumpversuches ist in Anl. 5.1 protokolliert und in Anl. 5.2 grafisch dargestellt. Der Pumpversuch wurde am 06.02.2018 um 10:48 Uhr mit einer Förderleistung von 0,30 l/s (1,08 m<sup>3</sup>/h) gestartet. Die Fördermenge von 0,3 l/s wurde bis zum Versuchsende am 07.02.2018 10:50 Uhr beibehalten. Die Beobachtung des Wiederanstieges erfolgt bis zum 08.02.2016 08:16 Uhr.

In der grafischen Darstellung in Anl. 5.2 ist der Wasserstand im Brunnen der Becker Umweltdienste GmbH Niederlassung Wurgwitz und die Fördermenge dargestellt. Nach einem deutlichen Abfall des Wasserspiegels zum Versuchsstart bildete sich eine typische Absenkungskurve aus. Zum Versuchsende wurde noch kein vollständiger quasistationärer Absenkungszustand erreicht, aus dem Absenkungsverlauf heraus ist dieser aber gut extrapolierbar.

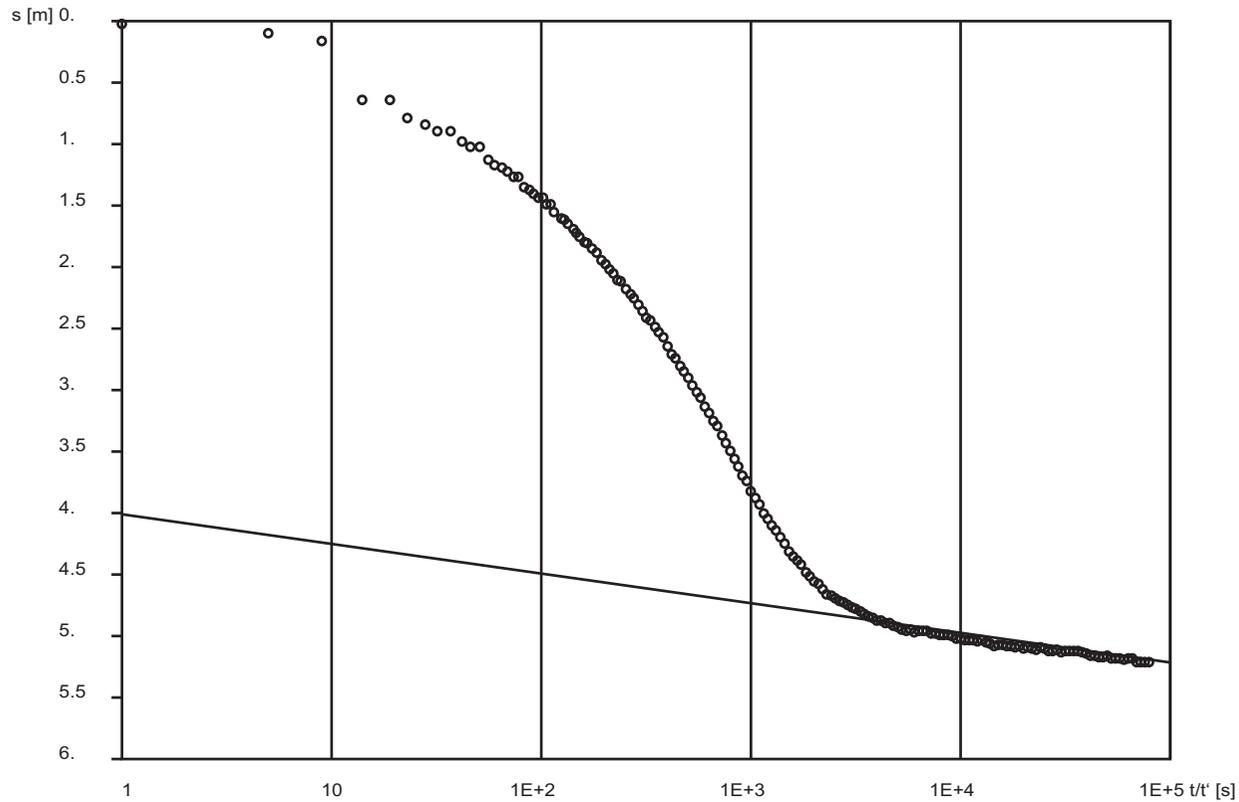
**Anl. 5.3**

## Auswertung des Pumpversuches nach JACOB

Steigung [m]: 0.24 m  
 Transmissivitaet: 2.28E-4 m<sup>2</sup>/s  
 kf-Wert: 3.80E-6 m/s  
 Speicherkoeffizient: -

t<sub>0</sub>: s  
 Foerdermenge: 0.30 l/s  
 Maechtigkeit: 60.00 m

- JACOB: Transmissivität  $2,3 \cdot 10^{-4}$  [m<sup>2</sup>/s],  $k_f$ -Wert  $3,8 \cdot 10^{-6}$  [m/s]
- GRINGARTEN: Transmissivität  $5,2 \cdot 10^{-5}$  [m<sup>2</sup>/s],  $k_f$ -Wert  $8,7 \cdot 10^{-7}$  [m/s]
- THEIS/HORNER: Transmissivität  $2,2 \cdot 10^{-4}$  [m<sup>2</sup>/s],  $k_f$ -Wert  $3,6 \cdot 10^{-6}$  [m/s]
- Mittelwert Transmissivität  $1,7 \cdot 10^{-4}$  [m<sup>2</sup>/s],  $k_f$ -Wert  $2,8 \cdot 10^{-6}$  [m/s]

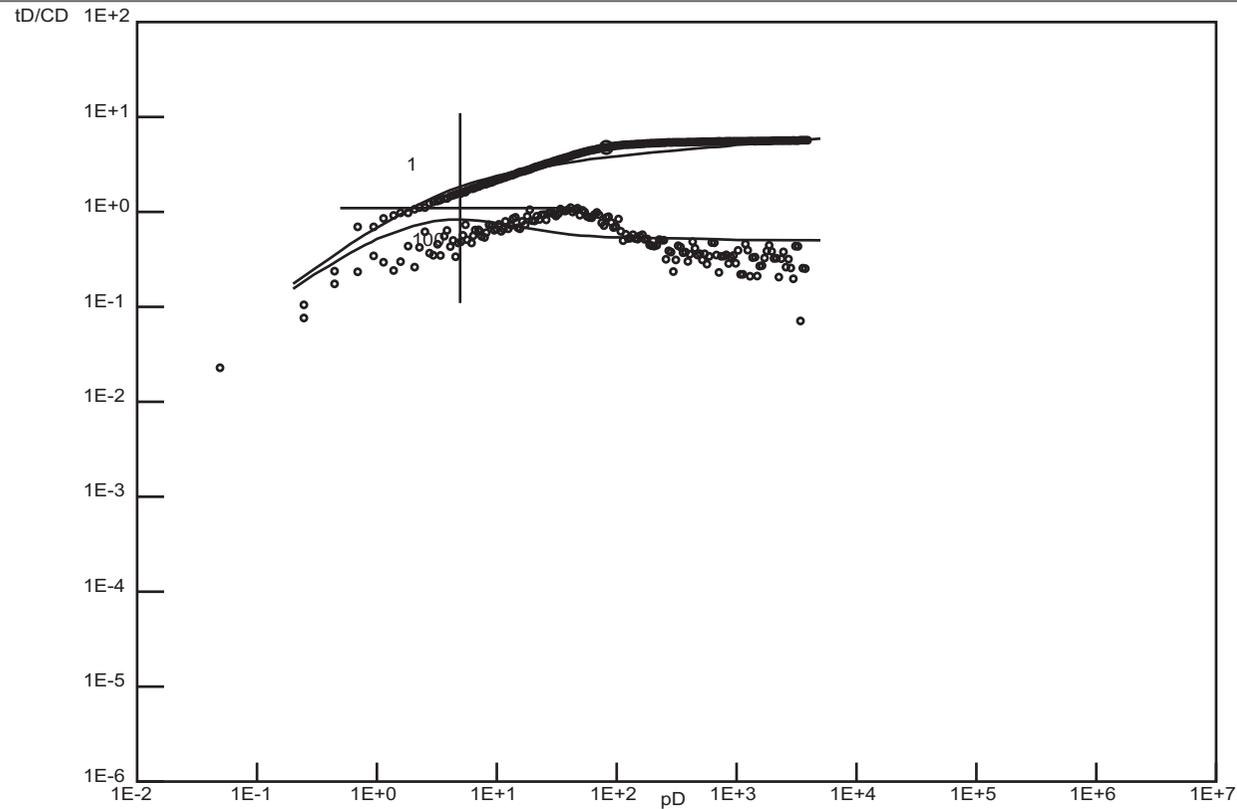
**Anl. 5.4**

## Auswertung des Pumpversuches nach GRINGARTEN

pD:	4.81E+0	1/u:	8.23E+1
s:	4.38	t/r <sup>2</sup> :	1665.0
T:	5.24E-5 m <sup>2</sup> /s	S:	-
kf-Wert:	8.73E-7 m/s	Mächtigkeit:	60.00
Foerdermenge:	0.30 l/s	Entfernung:	-

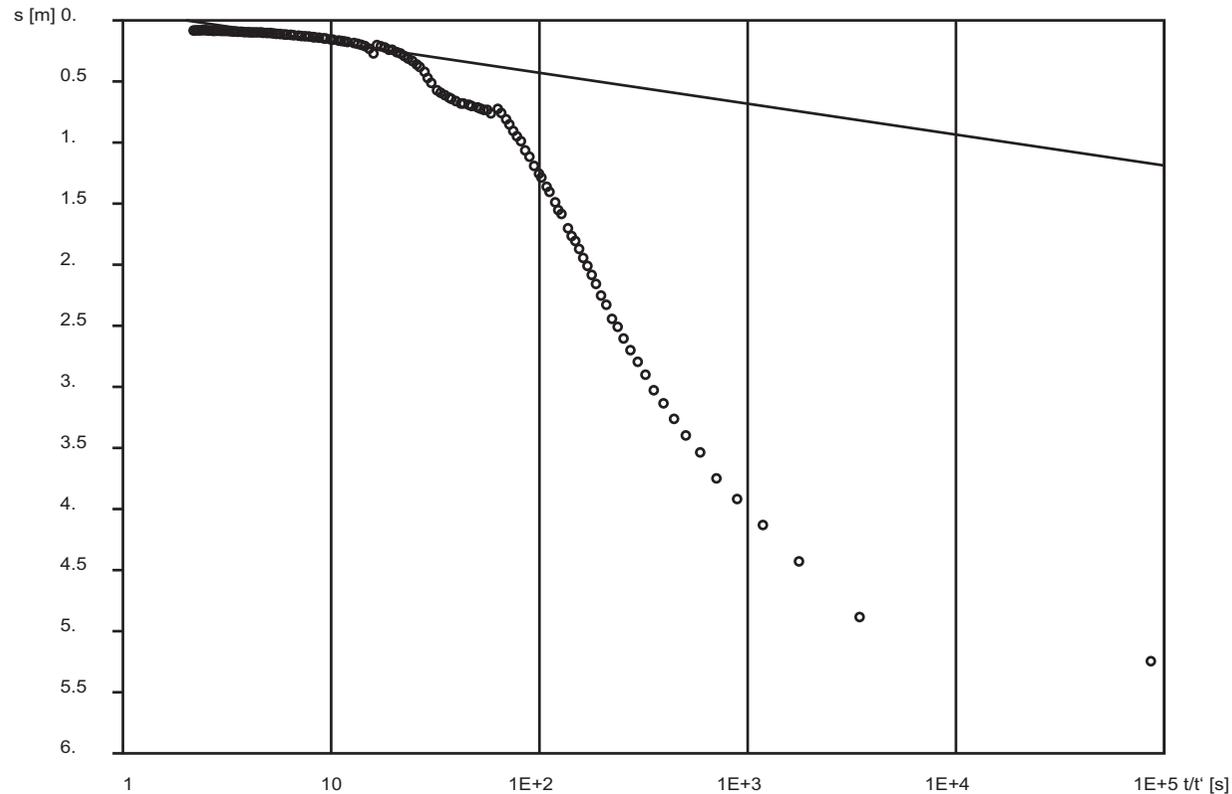
**Anl. 5.5**

## Auswertung des Wiederanstieges nach THEIS/HORNER

Steigung [m]: 0.25 m  
 Transmissivität:  $2.17E-4 \text{ m}^2/\text{s}$   
 Speicherkoeffizient: -  
 $t_0$ : 2 s

Fördermenge: 0.30 l/s  
 Mächtigkeit: 60.00 m  
 kf-Wert:  $3.62E-6 \text{ m/s}$   
 Entfernung: -

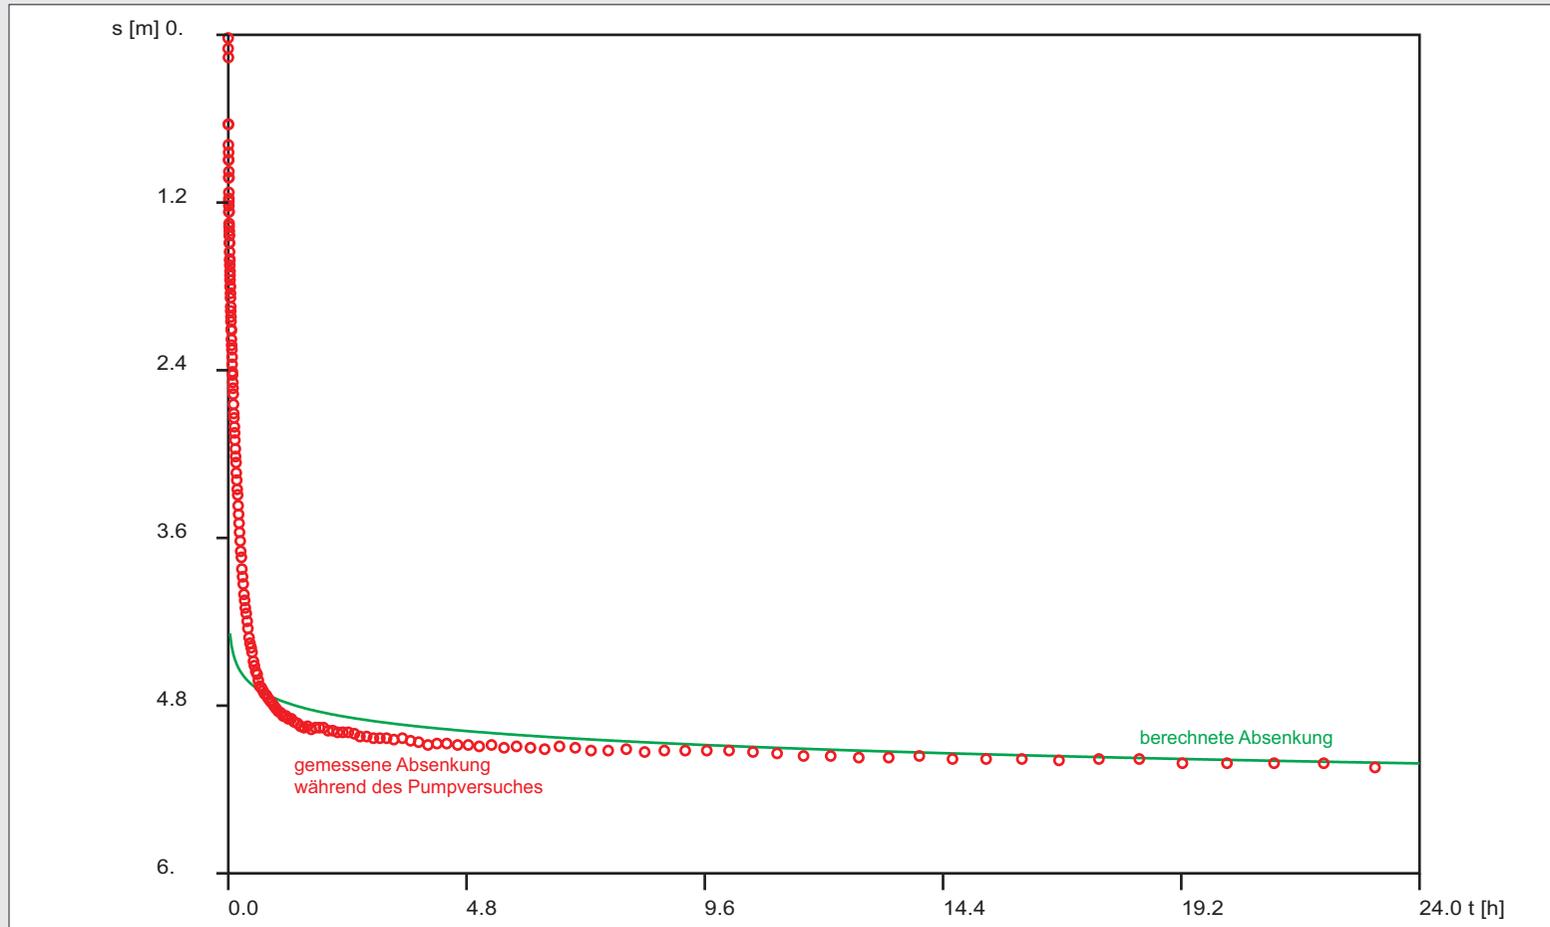
**Anl. 6.1**

### Simulation des Pumpversuchsverlaufes mit der Brunnenfunktion von THEIS

Der Versuchsverlauf wurde mit der Funktion von THEIS (Anl. 6.1) simuliert. Der Vergleich der gemessenen mit der tatsächlichen Absenkung zeigt eine gute Anpassung und damit eine gute Repräsentanz der Prognose.

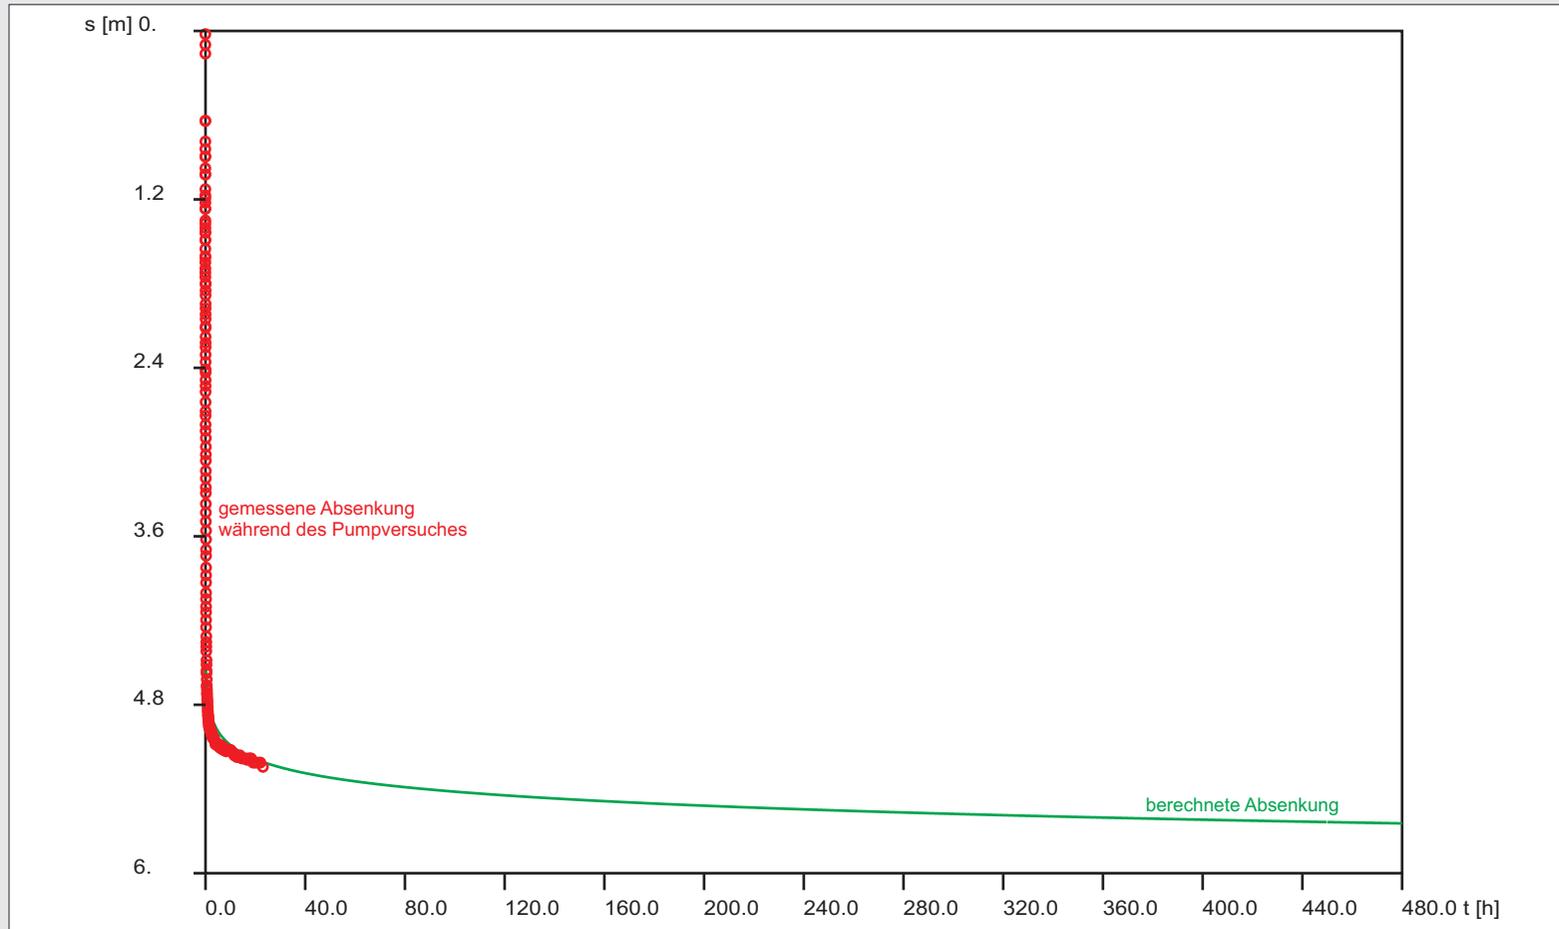
Simulation des Pumpversuchsverlaufes mit der Brunnenfunktion  
 von THEIS, für eine tagesdurchschnittliche Förderleistung von 0,3 l/s

In Anl. 6.2 ist der weitere Absenkungsverlauf mit der im Pumpversuch gefahrenen Entnahmemenge von 0,3 l/s ( $1,1 \text{ m}^3/\text{h}$ ) prognostiziert. Die Berechnung der Absenkungsprognose wurde nach der Brunnenfunktion von THEIS ausgeführt. In der Berechnung geht die Pumpzeit als Faktor ein. Daher wird in der Berechnung eine fortlaufende sich immer weiter verringernde Absenkung ausgewiesen. In der praktischen Anwendung muss daher berücksichtigt werden, dass eine Auffüllung des Grundwasservorrates durch die Grundwasserneubildung erfolgt. Durch die Grundwasserneubildung stellt sich nach einiger Pumpzeit ein quasistationärer Absenkungszustand ein.
