## **Anlage 5 – Haltungsberichte Kamerabefahrung Kanalisation**

### **TV – Kanaluntersuchung**

**Projekt :** 01705 Freital  
Zöllmener Straße 46  
Erkundung/Schadensfeststellung  
Haltungen  
DVD 051/052

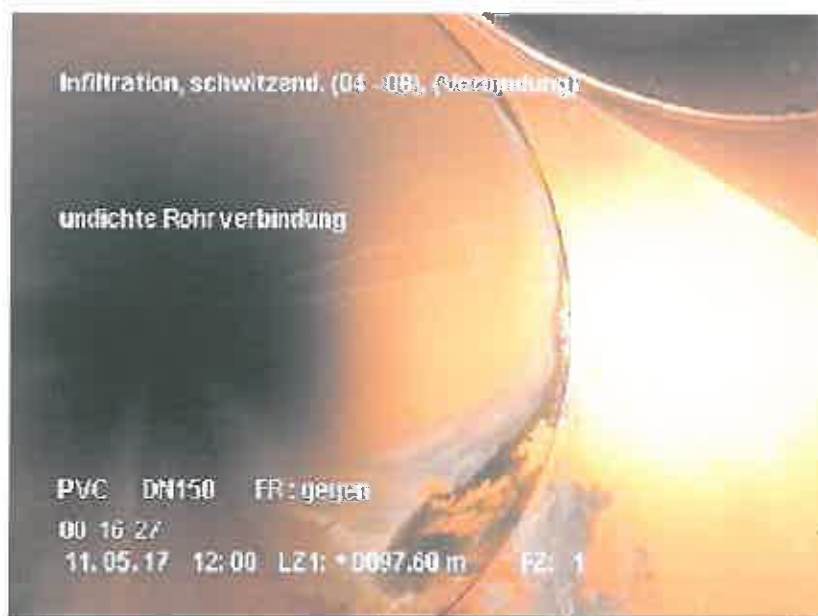
**Foto** 001

| Foto | Video | Entf./m | G | Zustand | V | Beschreibung |
|---|---|---|---|---|---|---|
| 001 | 00:16:25 | 97,60 | | BBF A | A | Pos: 4- 8; Infiltration, schwitzend; undichte Rohrverbindung |

Infiltration, schwitzend; undichte  
Rohrverbindung

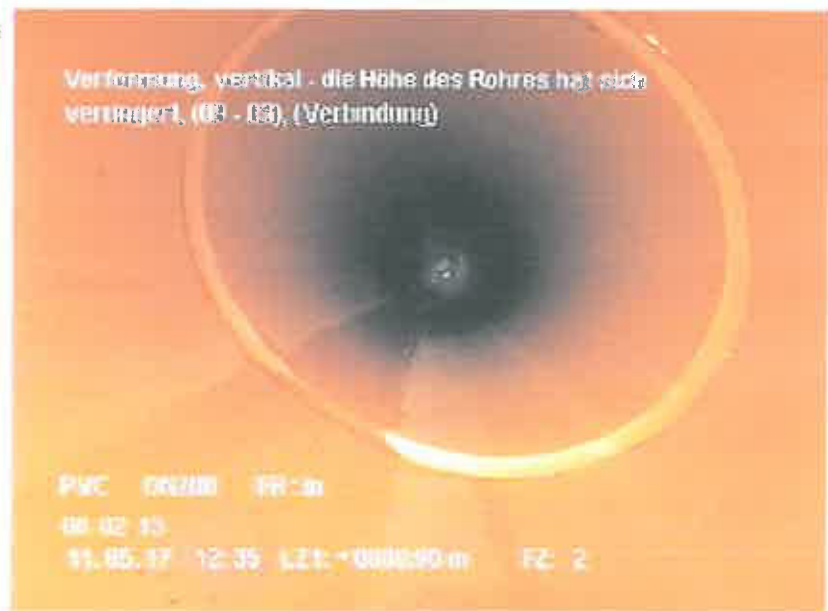
**Foto** 002

| Foto | Video | Entf./m | G | Zustand | V | Beschreibung |
|---|---|---|---|---|---|---|
| 002 | 00:02:11 | 1,00 | | BAA A | A | Pos: 9- 3; Verformung, vertikal - die Höhe des Rohres hat sich verringert, Reduzierung = 10% |

Verformung, vertikal - die Höhe des Rohres hat sich verringert, Reduzierung = 10%

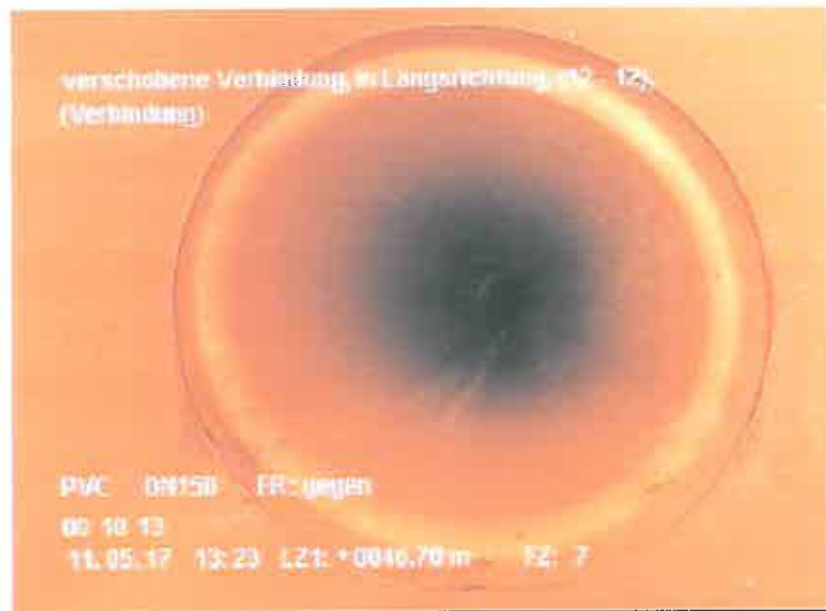
verschobene Verbindung, in  
Längsrichtung, Abstand = 20mm

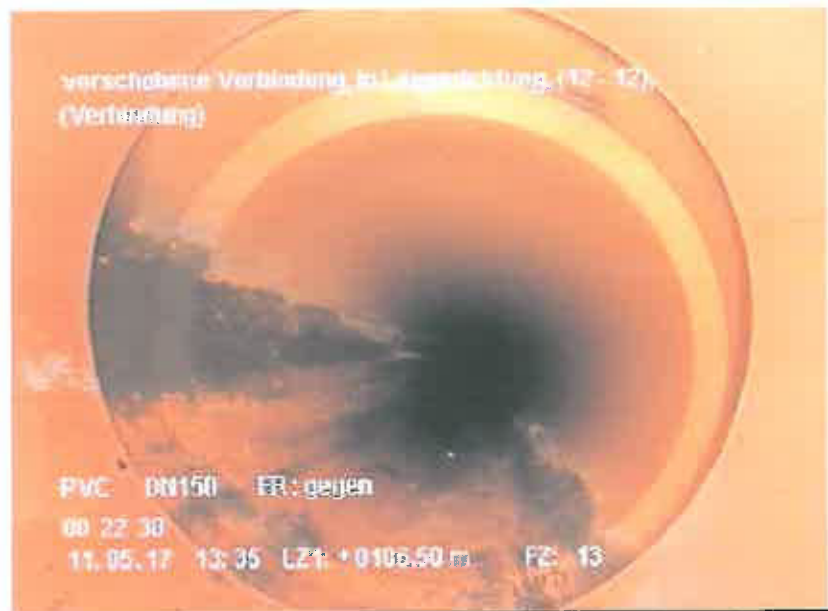
| Foto | Video | Entf./m | G | Zustand | V | Beschreibung |
|---|---|---|---|---|---|---|
| 014 | 00:25:23 | 121,10 | | BAC B | A | Pos: 12; Rohrbruch/Einsturz, fehlende Teile, Länge = 20mm |

Rohrbruch/Einsturz, fehlende Teile,  
Länge = 20mm

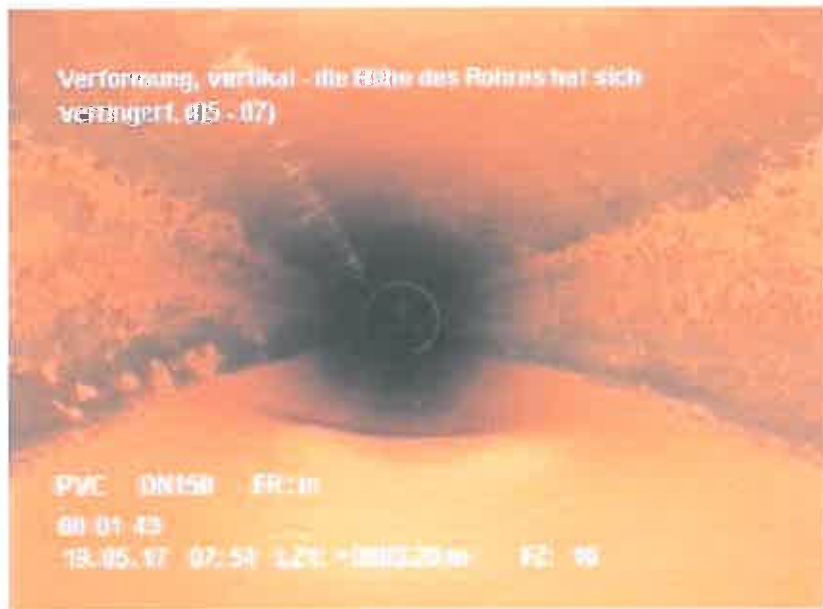
Verformung, vertikal - die Höhe des Rohres hat sich verringert, Reduzierung = 15%

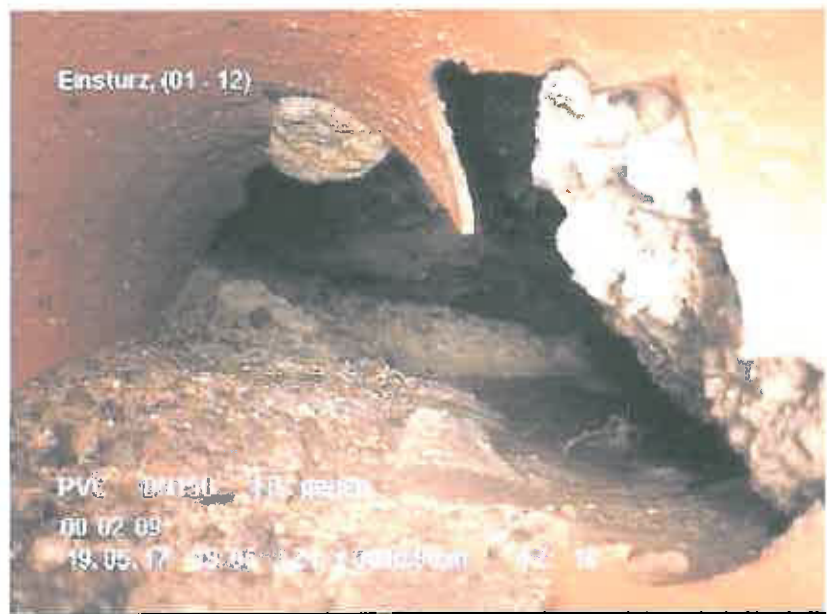
| Foto | Video | Entf./m | G | Zustand | V | Beschreibung |
|---|---|---|---|---|---|---|
| | 00:03:07 | 6,90 | | BDC Y | | Abbruch der Inspektion; Einsturz |

| Foto | Video | | Entf./m | Zustand | Beschreibung |
|---|---|---|---|---|---|
| 018 | 00:02:05<br>00:02:13<br>00:02:28<br>00:02:45<br>00:03:07 | R05NN01<br> | 6.90 | BACC<br>BAO<br>BAP<br>BDB<br>BDCY | Pos: 1 - 12; Einsturz, Länge = 150mm<br>Pos: 1 - 12; Boden sichtbar<br>Pos: 1 - 12; Hohlraum sichtbar<br>allgemeine Anmerkung: Kamera kann nicht weiter<br>Abbruch der Inspektion; Einsturz |

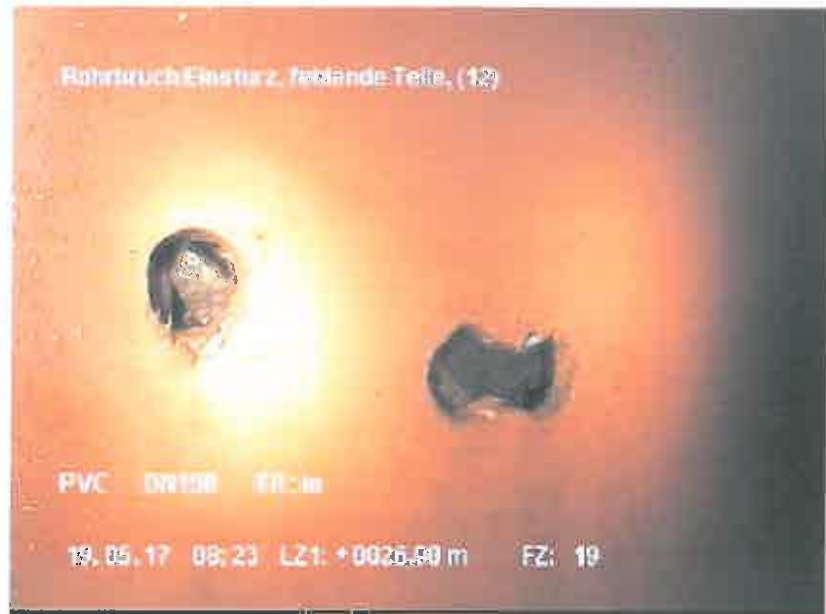
| Foto | Video | Entf./m | G | Zustand | V | Beschreibung |
|---|---|---|---|---|---|---|
| 019 | 00:07:51 | 26,90 | | BAC B | | Pos: 12; Rohrbruch/Einsturz, fehlende Teile, Länge = 20mm |

Rohrbruch/Einsturz, fehlende Teile,  
Länge = 20mm
