# Große Kreisstadt Freital

## **Bebauungsplan „Nachhaltiges Gewerbegebiet Freital-Wurgwitz - Teilbereich 1“**

Begründung / Erläuterungen zur Umweltplanung

Planfassung: August 2024

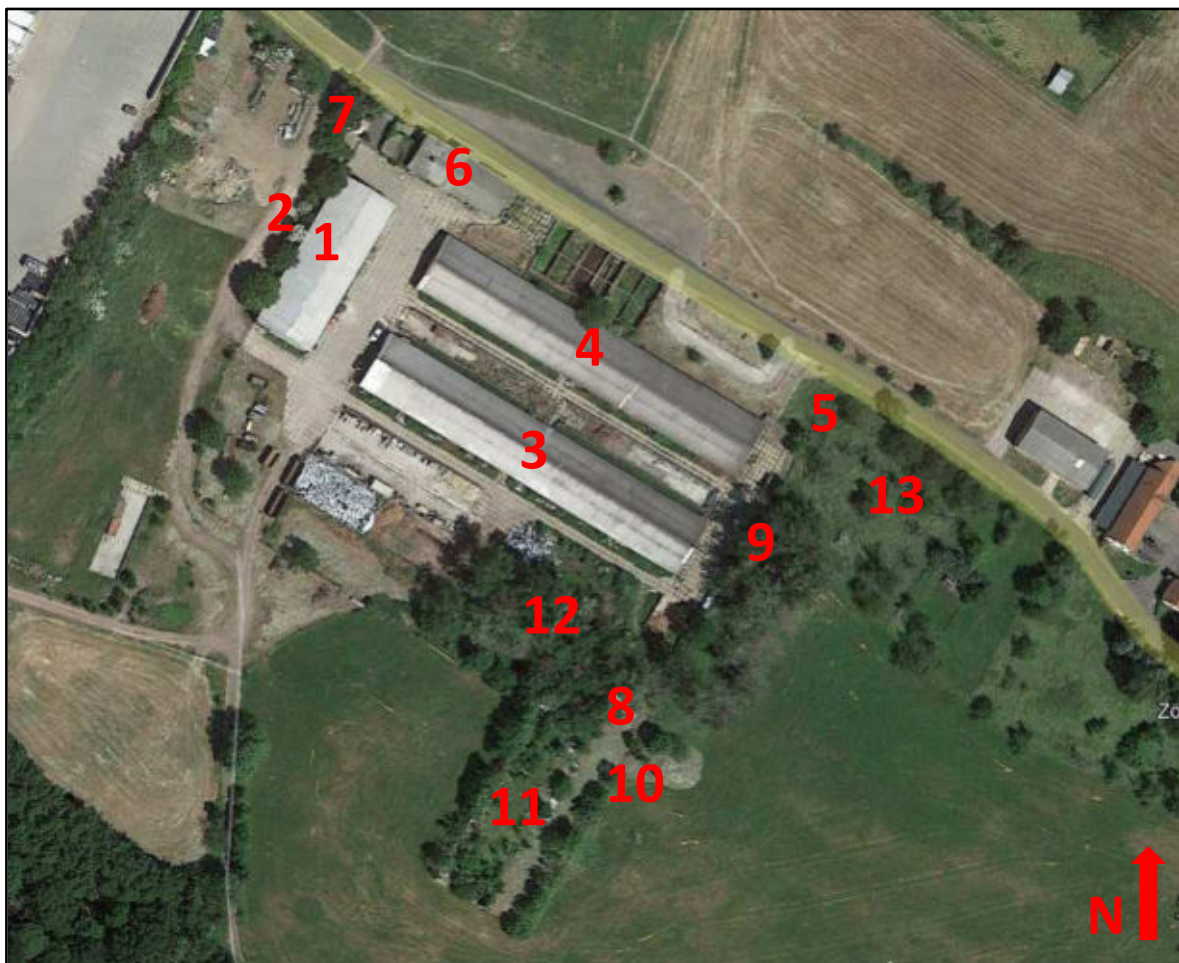
Abbildung 1: Lage und Nummerierung der untersuchten Gebäude und Gehölzabschnitte (rote Zahlen 1 bis 13) im Plangebiet (Quelle: Google Earth)

Bevor ein Abriss von Gebäuden erfolgen kann, ist festzustellen, ob sich daran/darin Hinweise auf eine aktuelle bzw. regelmäßige Nutzung als Fortpflanzungs- und/oder Ruhestätte geschützter Arten finden lassen. Nur so kann ein geeignetes Konzept zum Schutz möglicher Artvorkommen und ein entsprechender Ausgleich für den Verlust möglicher Habitatstrukturen erarbeitet werden. Dies ist Inhalt des vorliegenden Protokolls. Die Lage der Bauwerke bzw. Plangebietsbereiche können der Abbildung 1 entnommen werden.

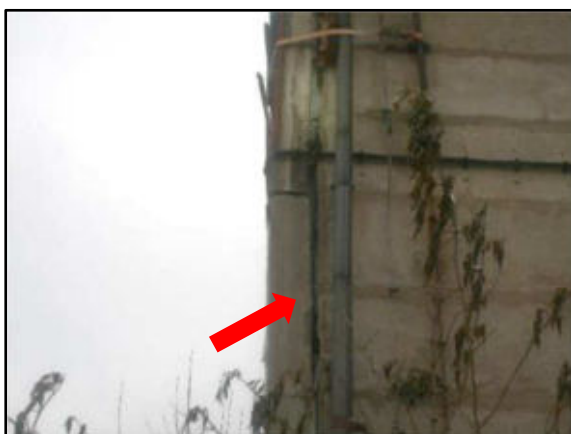
Foto 4: potentielles Spaltenquartier Fledermäuse (Mörtelausbruch) nahe der nordöstlichen Gebäudeecke (roter Pfeil) an Gebäude 1 (Lagerhalle)

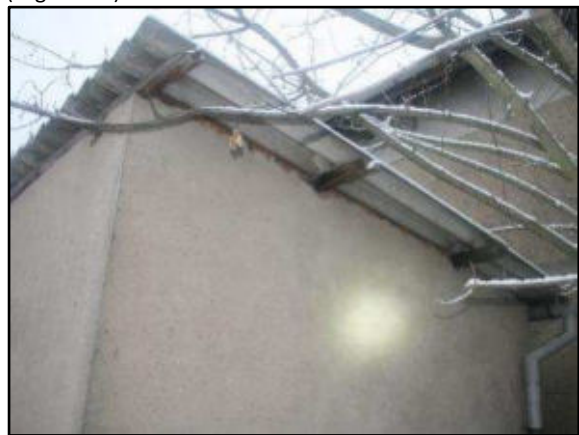
Foto 10: südwestliche Dachseite mit Einschupfmöglichkeiten für Fledermäuse zwischen Maueroberkante und Asbestverdachung am Waagehaus (Gebäude 2)

Das westlich des Gebäudes 1 vorgelagerte, derzeit ungenutzte Waagehaus (Gebäude 2 - vgl. Abb. 1 und Foto 8 bis 10) weist an einigen Stellen mögliche Einschlupfmöglichkeiten für Fledermäuse in den inneren Dachbereich auf (siehe Foto 10). Der **Dachraum** konnte aufgrund fehlender Zugangsmöglichkeiten nicht auf aktuellen oder ehemaligen Besatz geprüft werden. Aufgrund der geringen Größe wird dieser allerdings als nicht frostsicher eingestuft und weist demnach lediglich **Sommerquartiereignung** auf. Im Bereich der möglichen Einschlupfmöglichkeiten fanden sich keine Hinweise auf eine Nutzung durch Fledermäuse (Kratzspuren, Fettablagerungen, Urin- oder Kots Spuren o.ä.). Der Innenraum des Gebäudes ist nicht zugänglich für geschützte Arten.

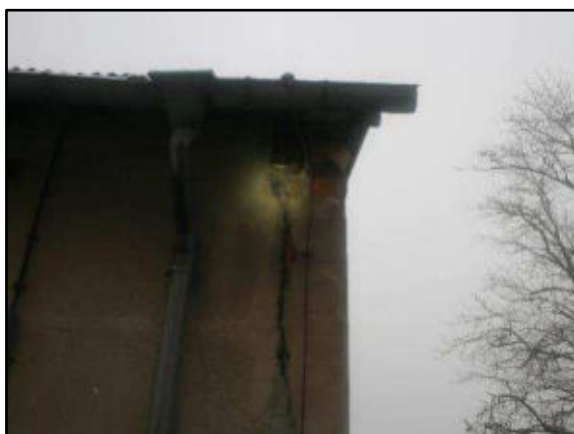
Foto 16: potentielles Spaltenquartier Fledermäuse (Mauerriss) nahe der südwestlichen Gebäudeecke an Gebäude 3 (Stall)

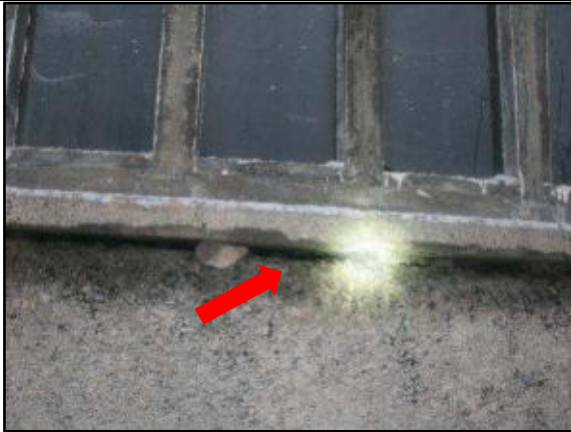
Foto 31: roter Pfeil markiert waagerechten Hohlraum unter Fensterbank (potentielles Spaltenquartier Fledermäuse) an Nordostseite des Gebäudes 4 (Stall)

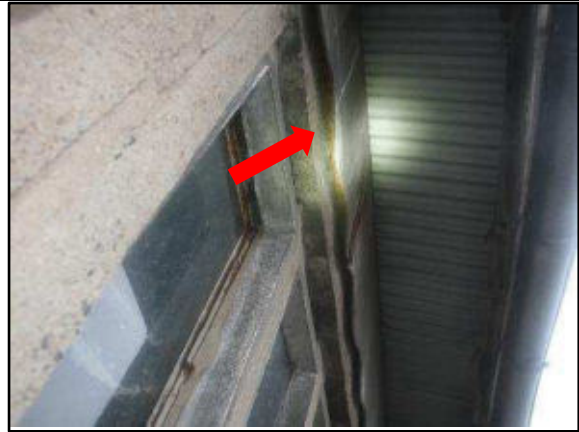
Foto 32: mögliches Fledermausspaltenquartier hinter abstehender Fassadenverkleidung oberhalb der Befensterung (roter Pfeil) an der Südwestseite des Gebäudes 4 (Stall)

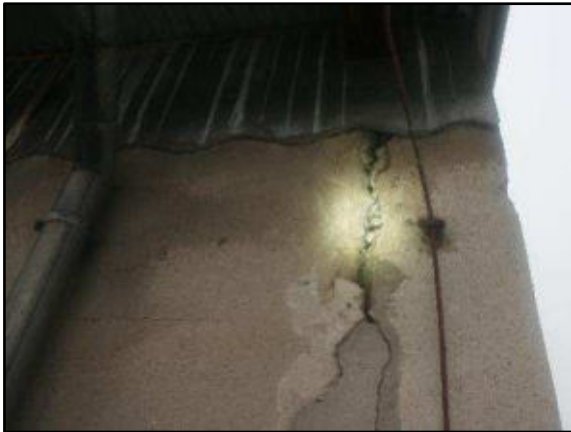
Foto 33: potentielles Spaltenquartier Fledermäuse (Mauerriss) nahe der südöstlichen Gebäudeecke an Gebäude 4 (Stall)

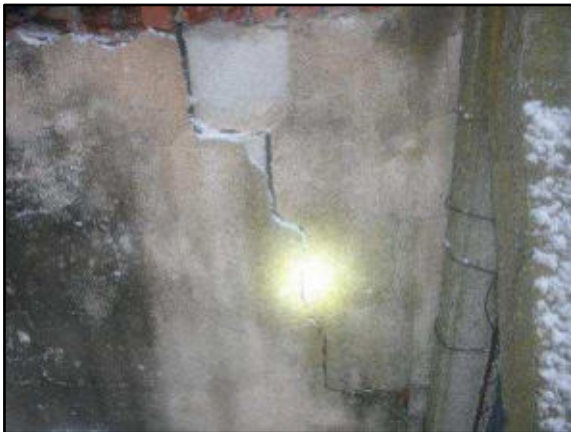
Foto 39: potentielles Spaltenquartier Fledermäuse (Mauerriss) nahe der südöstlichen Außenwand an Gebäude 5 (Kadaverhäuschen)

An der nordöstlichen Gebäudeecke von Gebäude 4 befindet sich das offene Kadaverhäuschen (Gebäude 5). Diese weist eine sehr geringe Grundfläche auf (vgl. Foto 38). Durch defekte Dachpartien tritt Feuchtigkeit ins Innere ein. Lediglich an der **südöstlichen Außenwand existiert ein schmaler Mauerriss** von geringer Tiefe in etwa 1 m Höhe, der nur eine **sehr geringe Eignung zur Nutzung als Fledermauszwischen- oder Sommerquartier** aufweist (siehe Foto 39).

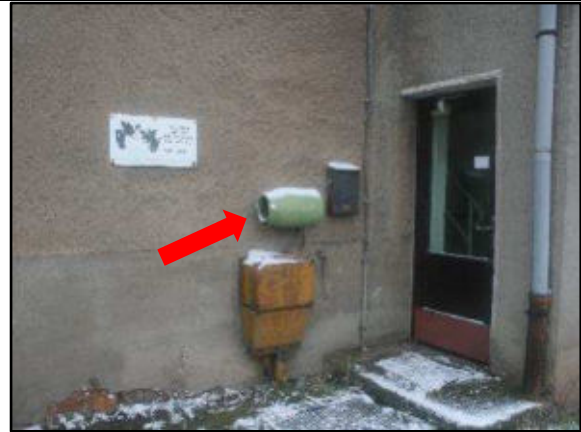
Foto 43: Einschupfmöglichkeit für Fledermäuse zwischen oberem Wandabschluss und Dachauflage (roter Pfeil) an der Südwestseite von Gebäude 6 (Wohnhaus)

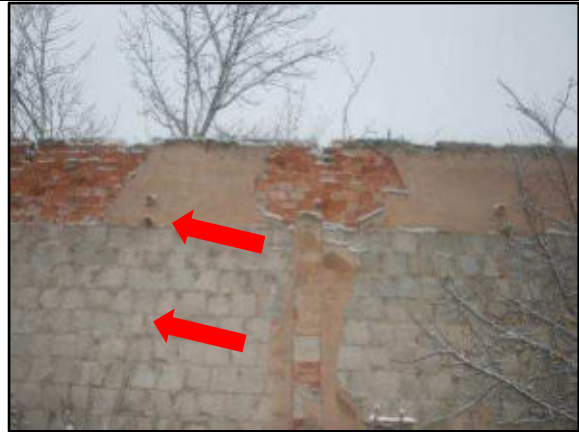
Foto 62: beispielhafte potentielle Fledermausquartiere in Lüftungsrohren (oberer roter Pfeil) und in Mörtelausbrüchen (unterer roter Pfeil) an der Südostseite von Gebäude 11 (Restmauer)
