**Projekt:** Artenschutzkontrolle Zöllmener Straße 44, Freital vor geplantem Abriss

**Auftraggeber:** Heiko Dietrich Bauunternehmen GmbH & Co. KG

**Datum:** 02.12.2022 (Kontrolle), 18.01.2023 (Protokollerstellung)

**Gutachter:** Landschaftsökologie Moritz

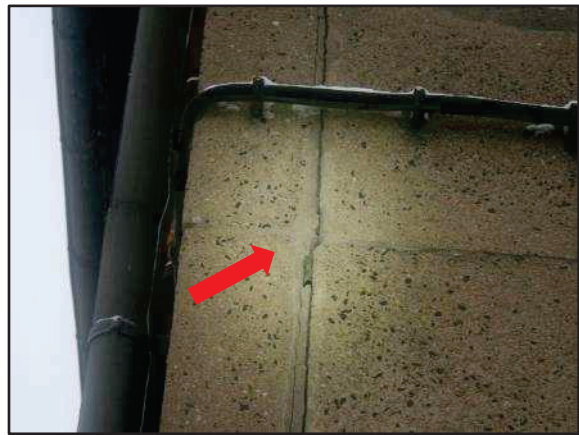
Das derzeit als Lagerhalle genutzte **Gebäude 1** (vgl. Foto 1 bis 7) im Westen **soll** nach einer Dacherneuerung **erhalten bleiben**. Nahe der nordwestlichen als auch südöstlichen Gebäudeecke konnten vertikale, wenige Zentimeter breite Spalten, (Mörtelfehlstellen) vorgefunden werden, welche als **Sommer- bzw. Zwischen- oder Paarungs-/Balzquartiere durch Fledermäuse** genutzt werden können (siehe Fotos 4 und 5). Durch derzeit fehlende Einflugmöglichkeiten kann der Innenraum inklusive eines auf einem Dachbalken befestigten **Schleiereulennistkastens** (siehe Foto 7) nicht genutzt werden. Ältere Nutzungsspuren am Kasten oder auf dem Boden der Halle in Form von Kot, Gewöllen oder Federn konnten nicht festgestellt werden. **Wegen fehlender Quartier- und Einflugmöglichkeiten weist das Innere der Halle kein Potential für Fledermäuse aber auch nicht für Vögel auf.**

Foto 4: potentielles Spaltenquartier Fledermäuse (Mörtelausbruch) nahe der nordöstlichen Gebäudeecke (roter Pfeil) an Gebäude 1 (Lagerhalle)

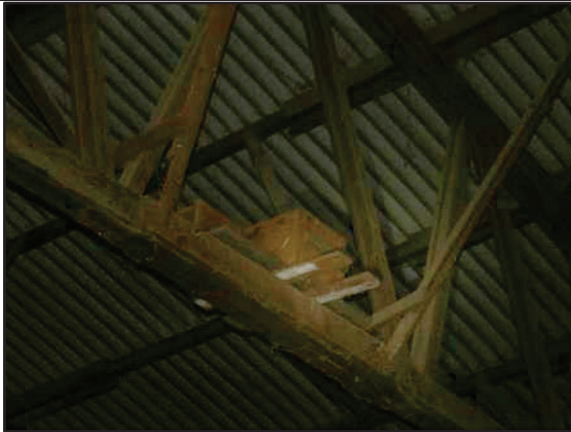
Foto 7: Schleiereulennistkasten auf Dachbalken im Inneren des Gebäudes 1 (Lagerhalle)

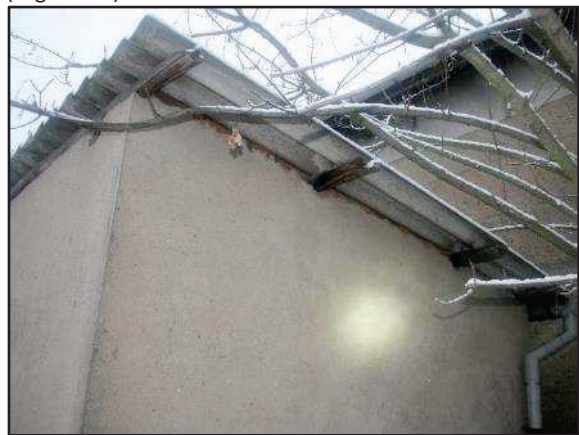
Das westlich des Gebäudes 1 vorgelagerte, derzeit ungenutzte Waagehaus (Gebäude 2 - vgl. Abb. 1 und Foto 8 bis 10) weist an einigen Stellen mögliche Einschupfmöglichkeiten für Fledermäuse in den inneren Dachbereich auf (siehe Foto 10). Der **Dachraum** konnte aufgrund fehlender Zugangsmöglichkeiten nicht auf aktuellen oder ehemaligen Besatz geprüft werden. Aufgrund der geringen Größe wird dieser allerdings als nicht frostsicher eingestuft und weist demnach lediglich **Sommerquartiereignung** auf. Im Bereich der möglichen Einschupfmöglichkeiten fanden sich keine Hinweise auf eine Nutzung durch Fledermäuse (Kratzspuren, Fettablagerungen, Urin- oder Kots Spuren o.ä.). Der Innenraum des Gebäudes ist nicht zugänglich für geschützte Arten.

Foto 10: südwestliche Dachseite mit Einschupfmöglichkeiten für Fledermäuse zwischen Maueroberkante und Asbestverdachung am Waagehaus (Gebäude 2)

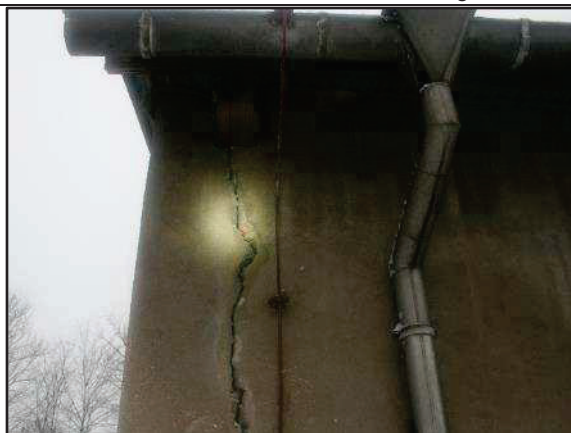
Bei Gebäude 3 (vgl. Fotos 11 bis 24) handelt es sich um einen ca. 100 m langen, ehemaligen Kuhstall einfacher Bauweise. Derzeit wird dieser als Lager genutzt. Nahe der vier Gebäudeaußenecken befindet sich je ein vertikaler Riss, resultierend aus der Ablösung der Giebelwandplatten von den Längsseitenplatten. An den oberen Enden der Risse bilden sich teils **tiefer Spalten und Hohlräume**, die **Fledermäusen außerhalb des Winters Quartier** bieten können (vgl. Fotos 14 bis 17). Der **Dachboden** ist über eine defekte Tür (siehe Foto 11) und kaputte Partien der Zwischendecke vom **Erdgeschoss** aus **für Vögel und Fledermäuse erreichbar**. Dieser konnte aus Sicherheitsgründen (Einsturzgefahr) nur im Osten zu einem kleinen Teil kontrolliert werden (vgl. Foto 18). Hier fanden sich keine Hinweise auf eine Nutzung durch geschützte Arten. Die Dachabdeckung besteht aus einfachen Wellblech, welches direkt auf Holzträgern befestigt wurde (vgl. Foto 19). Aus fachlicher Sicht ist der Dachraum für eine Nutzung durch geschützte Arten eher ungeeignet, da sich kaum Hangplätze oder Möglichkeiten zur Anlage eines Nistplatzes finden. Das Erdgeschoss ist über eine Öffnung in einem Tor und Torspalten sowie zerbrochene Fenstergläser für Fledermäuse als auch Vögel zugänglich. In der westlichen Hälfte des Stalles wurden insgesamt **17 Nester** der landes- und bundesweit gefährdeten **Rauchschwalbe** gefunden (vgl. Foto 20-23). Auf **zwei** der **Nester** befanden sich aufgebaute Nester **des Hausrotschwanzes** (vgl. Foto 24). Laut mündlicher Aussage des Nutzers Herr Voss brüten mehr als ein Dutzend Paare alljährlich im Stall.

Foto 14: potentielles Spaltenquartier Fledermäuse (Mauerriss) nahe der nordöstlichen Gebäudeecke an Gebäude 3 (Stall)

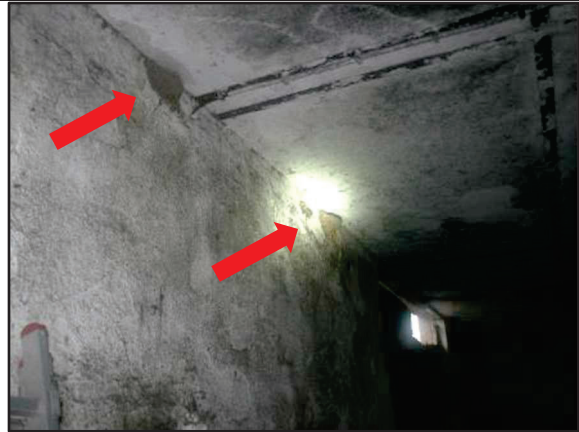
Foto 20: 2 Nester der Rauchschnalbe (rote Pfeile) im Inneren des Gebäudes 3 (Stall)

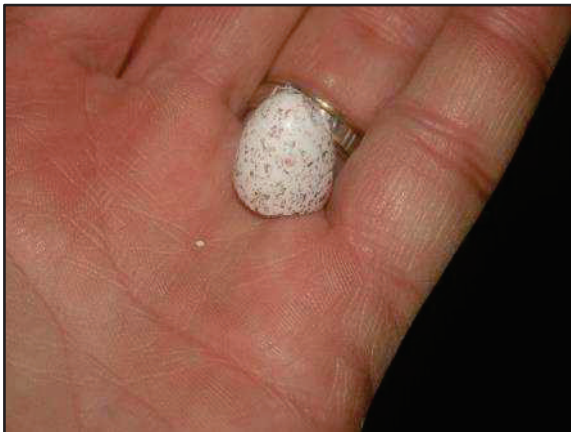
Foto 23: Eischale einer Rauchschnalbe im Inneren des Gebäudes 3 (Stall)

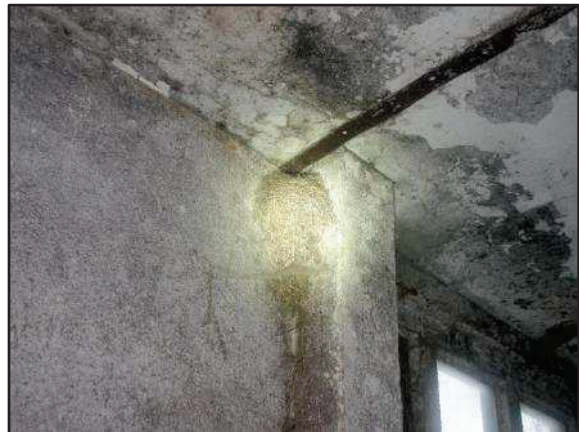
Foto 24: Nest eines Hausrotschwanzes auf einem alten Rauchschnalbenest im Inneren des Gebäudes 3 (Stall)

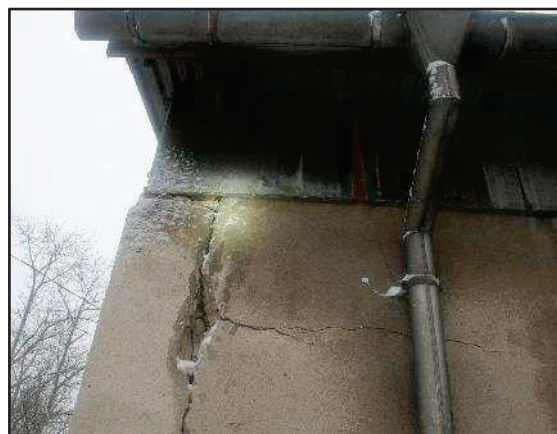
Das Gebäude 4 (vgl. Fotos 25 bis 37) ist bau- und nutzungsgleich dem vorangegangenen beschriebenen Stall. Die östliche Giebelwand löst sich auch an diesem Bau von den Längsseitenwänden, so dass sich hier, nahe der beiden östlichen Gebäudeecken, Risse gebildet haben, die nahe der Dachauflage **tiefer Spalten** und somit **Fledermäusen mögliche Quartierstrukturen** bieten (siehe Foto 30 und 33). An der Nordostseite befindet sich weiterhin an einer Stelle ein horizontaler, wenige Zentimeter tiefer Hohlraum unter einer Fensterbank (siehe Foto 31). Über die ganze Länge der südwestlichen Außenwand befindet sich, hinter einer Art Fassadenverblendung unterhalb der Dachauflage, ein mehrere Zentimeter tiefer Spalt, der weitgehend über einen freien Anflug für Fledermäuse verfügt (vgl. Foto 32). Auch an diesem Stall ist das **Gebäudeinnere für geschützte Arten zugänglich**. Da sich beide Dachbodenzugangstüren an den Giebelseiten nicht öffnen ließen oder währenddessen abzustürzen drohten, war es nicht möglich, diesen Gebäudeteil einer Kontrolle zu unterziehen. Im Erdgeschoss konnten deckennah **Reste von 5 Nestern der Rauchschwalbe** vorgefunden werden (vgl. Foto 36). Auf einem dieser Reste befand sich erneut **ein aufgebautes Hausrotschwanznest**. Ein **weiteres Nest des Hausrotschwanz** war in einer an der Wand montierten Autorradfelge zu finden

Foto 30: potentielles Spaltenquartier Fledermäuse (Mauerriss) nahe der nordöstlichen Gebäudeecke an Gebäude 4 (Stall)

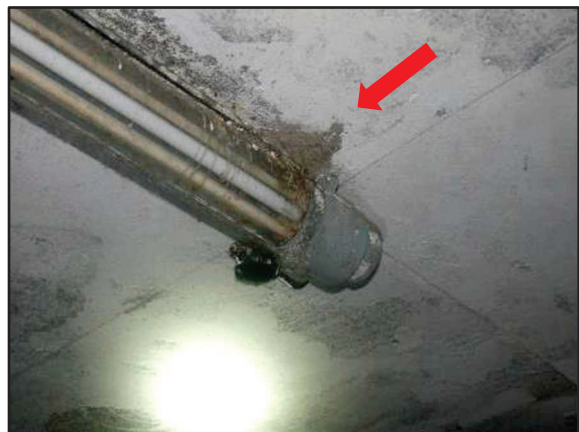
Foto 36: Rest eines Rauchschnalbenestes an einer Deckenleuchte im Gebäude 4 (Stall)

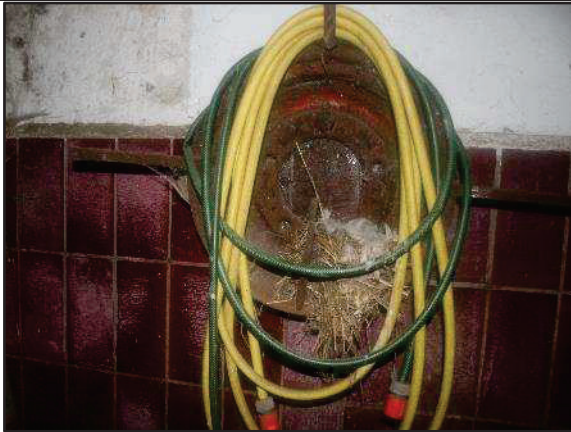
(siehe Foto 37). Im Ostteil des ehemaligen Stalls hielten sich im Inneren **mindestens 4 Haussperlinge** auf, was auf ein Brutvorkommen des als Standvogel geltenden Höhlen- und Nischenbrüters im Plangebiet hindeutet.

Foto 37: Nest eines Hausrotschwanzes in einer angebrachten Felge im Gebäude 4 (Stall)

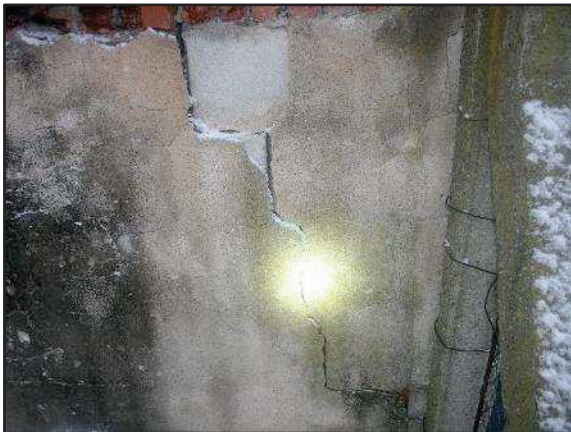
An der nordöstlichen Gebäudeecke von Gebäude 4 befindet sich das offene Kadaverhäuschen (Gebäude 5). Diese weist eine sehr geringe Grundfläche auf (vgl. Foto 38). Durch defekte Dachpartien tritt Feuchtigkeit ins Innere ein. Lediglich an der **südöstlichen Außenwand existiert ein schmaler Mauerriss** von geringer Tiefe in etwa 1 m Höhe, der nur eine **sehr geringe Eignung zur Nutzung als Fledermauszwischen- oder Sommerquartier** aufweist (siehe Foto 39).

Foto 39: potentielles Spaltenquartier Fledermäuse (Mauerriss) nahe der südöstlichen Außenwand an Gebäude 5 (Kadaverhäuschen)

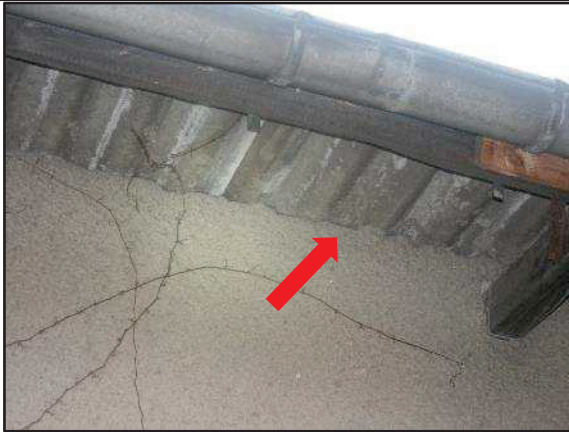
Das direkt an der „Zöllmener Straße“ gelegene Gebäude 6 mit Garagenanbau (vgl. Fotos 40 bis 45) verfügt über **keine Einflugmöglichkeit für Vögel und Fledermäuse**. An der Außensüdwestseite des Wohnhauses waren an einigen Stellen Einschluflmöglichkeiten zwischen oberem Wandabschluss und Dachauflage auszumachen (vgl. Foto 43). Da das Gebäudeinnere am Kontrolltag generell nicht zugänglich war, konnte der Dachboden nicht untersucht werden. Neben dem straßenseitigen Eingang wurde **ein altes Nest des Hausrotschwanzes** in einer an der Außenwand montierten Milchkanne gefunden (siehe Fotos 44 und 45).

Foto 43: Einschlußmöglichkeit für Fledermäuse zwischen oberem Wandabschluss und Dachauflage (roter Pfeil) an der Südwestseite von Gebäude 6 (Wohnhaus)

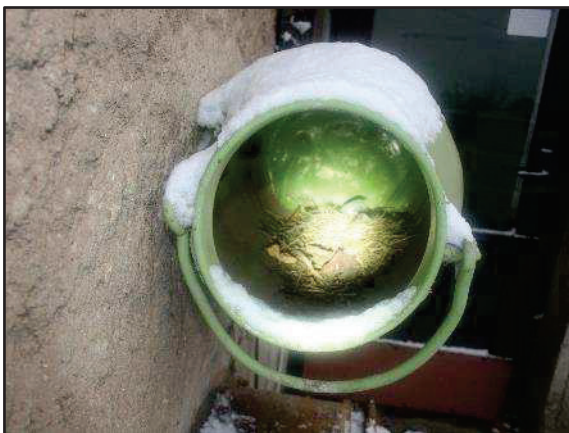
Foto 45: Nest eines Hausrotschwanzes in einer an der nordöstlichen Außenwand montierten Milchkanne des Gebäudes 6 (Wohnhauses)

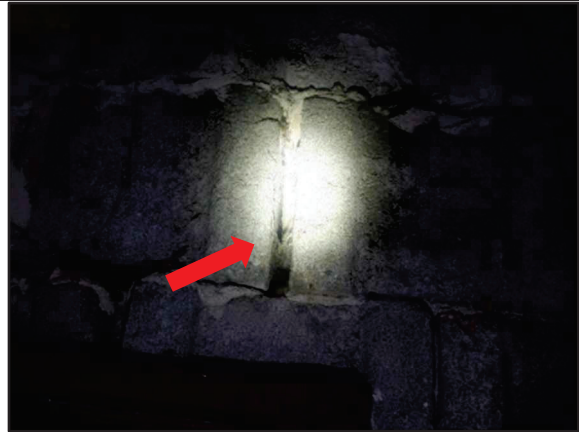
Das derzeit als Entenstall betriebene, verschlossene Steingebäude (vgl. Fotos 48 bis 54) ohne Einflugmöglichkeit ist **außen unverputzt** und an **einigen Stellen** sind **für Fledermäuse geeignete** vertikale Mörtelausbrüche von ca. 2,5 cm Breite und bis zu 5 cm Tiefe vorhanden (vgl. Foto 50). An der Südwestseite außen befindet sich weiterhin ein für Fledermäuse geeigneter Spaltenhohlraum hinter einem Brett direkt unter der Verdachung (siehe Foto 51). **Das Quartierpotential beschränkt sich auf**

Foto 50: potentielles Spaltenquartier in Mörtelfehlstelle (roter Pfeil) an nordöstlicher Außenmauer von Gebäude 8 (Entenstall)

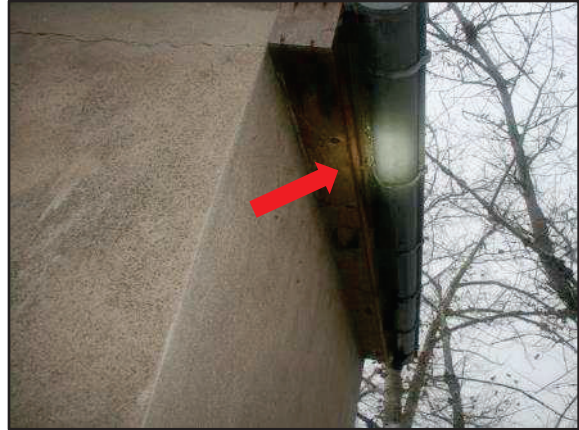
Das in einem Pappelbestand (vgl. Fotos 55 bis 57) situierte, ungenutzte Pumpenhaus bietet an der **kompletten äußeren Südostseite Fledermäusen potentiellen Quartierraum hinter der Dachrinne** (siehe Foto 56). Diese Quartierstruktur ist nicht frostfrei und daher **nicht als Winterquartier geeignet**. Nutzungsspuren waren nicht vorhanden. Das **Gebäudeinnere ist** aufgrund der verschlossenen **Tür für Fledermäuse oder Vögel nicht zugänglich**.

Foto 56: potentielles Spaltenquartier hinter Dachrinne (roter Pfeil) an nordöstlicher Seite von Gebäude 9 (Pumpenhaus)

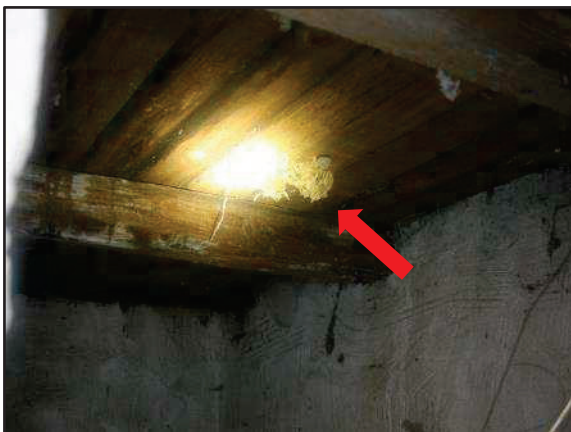
Das Gebäudeinnere des gering dimensionierten Wasserhäuschens ist für die Artengruppen Vögel und Fledermäuse wegen der abstehenden Eingangstür generell erreichbar (vgl. Foto 58), weist jedoch **innen wie außen keine Spuren einer Nutzung** auf. Quartierpotential für Fledermäuse ist nicht gegeben. Im Inneren befanden sich **Reste eines Hornissennestes** an der Decke (siehe Foto 59).

Foto 59: Reste eines Hornissenests an der Innendecke von Gebäude 10 (Wasserhäuschen)

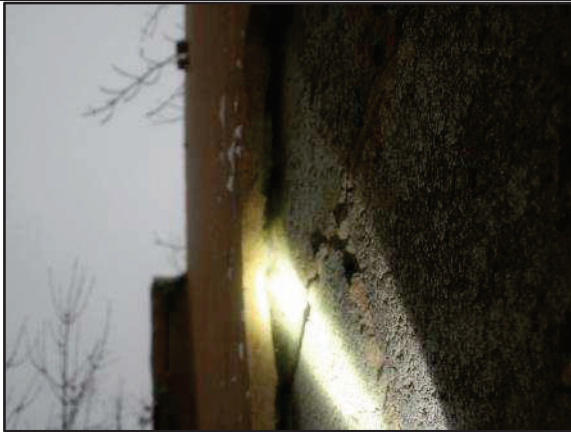
Unweit südwestlich des Entenstalls befindet sich eine etwa 7 m hohe und 40 m lange alleinstehende Steinmauer eines ehemaligen Gebäudes (vgl. Fotos 60 bis 62). An einer Stelle befand sich ein Hohlraum hinter abstehenden Putz in etwa 2 m Höhe, welcher eindeutig als **potentielles Fledermaussommerquartier** einzustufen ist (siehe Foto 61). An einigen Stellen waren ebenfalls mögliche Spaltenquartiere in Mörtelausbrüchen vergleichbar derer des Entenstalls (Gebäude 8) zu entdecken (vgl. Foto 62). Weitere mögliche Fledermaussommerquartiere bilden Hohlräume von wenigen Zentimetern Durchmesser in ehemaligen Lüftungsrohren im oberen Bereich der Mauer (siehe Foto 62).

Foto 61: Hohlraum hinter abstehendem Putz an Südostseite von Gebäude 11 (Restmauer)

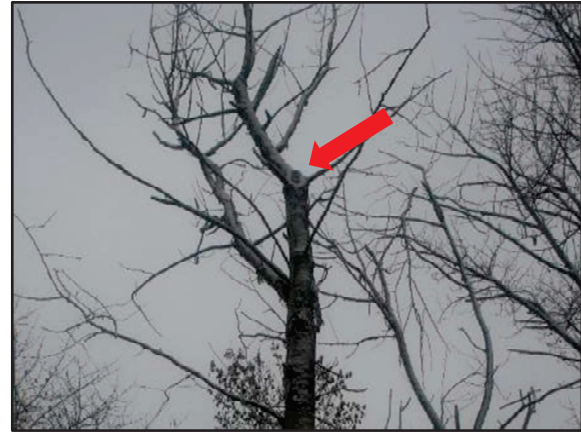
Eine **Ausbruchshöhlung soll laut Aussage von Herrn Voss im Sommerhalbjahr vom Waldkauz genutzt werden** (siehe Foto 63). Eine mögliche Brut der streng geschützten Art kann nicht ausgeschlossen werden. Dies trifft auch für ein Vorkommen des geschützten totholzbewohnenden Juchtenkäfers zu.

Foto 64: Balsam-Pappel mit möglicher Bruthöhle des Waldkauzes in Ausbruchshöhlung (roter Pfeil)

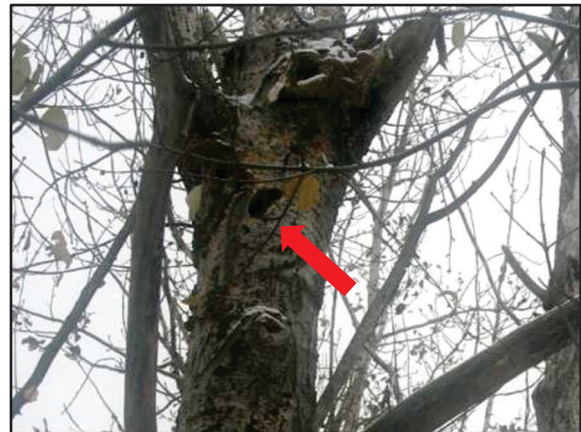
Südlich und östlich des Gebäudes 3 (Stall) liegt ein ca. 3.000 m<sup>2</sup> großer älterer Balsam-Pappelbestand (vgl. Fotos 63 bis 68), der teils ungenutzt und teils als Enten- und Kuhweide genutzt wird. Einige der Bäume sind wenig vital und verfügen über Spechthöhlungen, Ausbruchhöhlungen oder abstehende Rinde (vgl. Fotos 64 bis 68) und besitzen wegen des ausreichenden Stammdurchmessers neben **Brutplatzpotential für höhlenbrütende Vogelarten** und **sommerlichen Fledermausquartierpotential** durchaus **Winterquartierpotential für Fledermäuse** (Höhlungen).

Foto 66: Stammhöhlungsengang an einer Balsam-Pappel

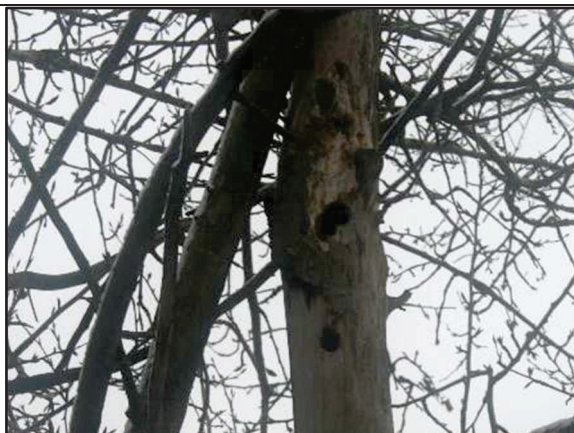
Foto 67: mehrere Spechthöhlungeingänge an einem abgestorbenem Kronenast einer Balsam-Pappel

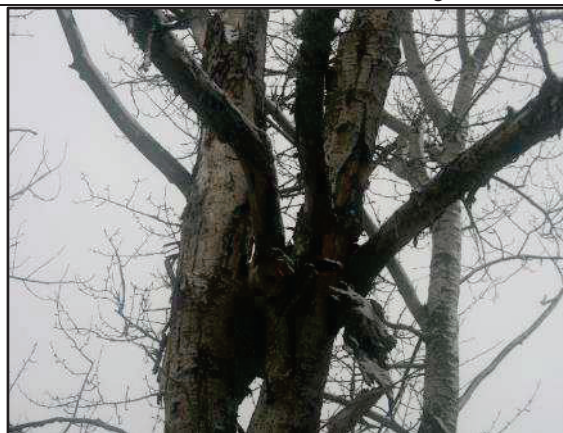
Foto 68: Balsam-Pappel mit abstehender Rinde

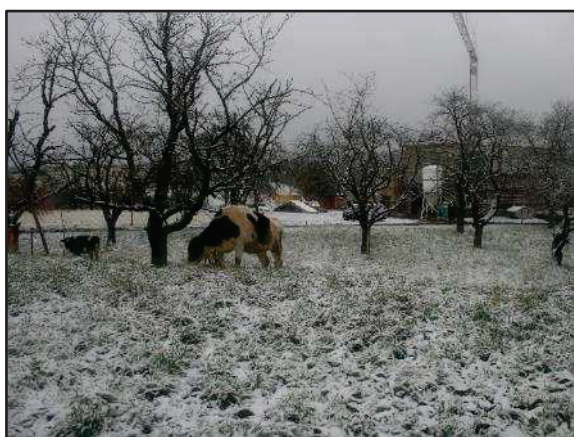
An der „Zöllmener Straße“ im Osten des Plangebietes liegt eine derzeit mit Kühen bestandene, stark überalterte Kultur-Kirschen-Streuobstwiese mit wenigen Dutzend Gehölzen (vgl. Fotos 69 und 70). Diese ist als geschütztes Biotop eingetragen. **Ein Reproduktionsvorkommen des Juchtenkäfers ist für diesen Bereich möglich.**

Foto 69: überalterte Streuobstwiese im Nordosten östlich des Gebäudes 4 (Stall)

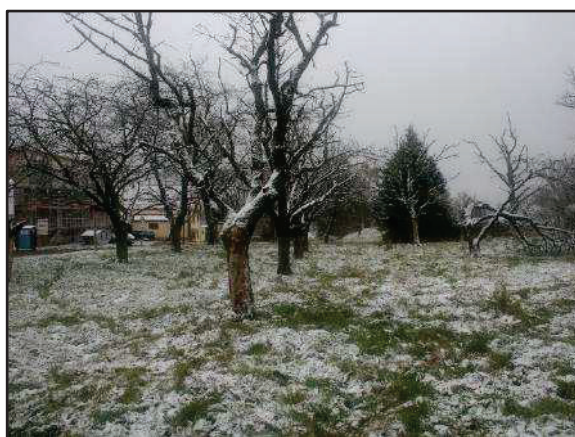
Foto 70: überalterte Streuobstwiese im Nordosten mit abgestorbenen und wenig vitalen Kultur-Kirschen

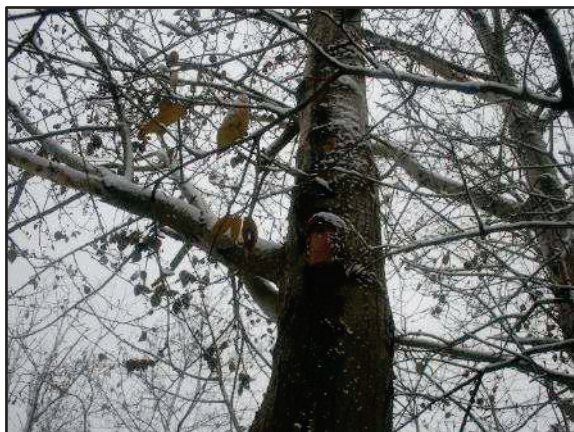
Nahe des Entenstalls (Gebäude 8) befanden sich 4 Vogelnistkästen (vgl. Foto 71 und 72), die laut Aussage von Herrn Voss vom deutschlandweit gefährdeten Star und Blaumeise zur Brut genutzt werden. Im einzig kontrollierbaren Kasten (Kleinlochnistkasten) konnte **ein Blaumeisen-Nest** identifiziert werden (siehe Foto 74). Ein weiterer intakter Vogelnistkasten war an einer Kiefer im Nordwesten nahe der Schuppen (Gebäude 9) angebracht (siehe Foto 73).

Foto 71: Kleinlochnistkasten an einer Balsam-Pappel

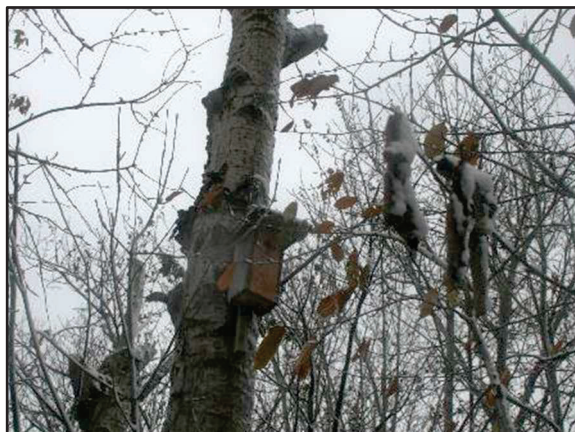
Foto 72: Nistkasten an einer Balsam-Pappel

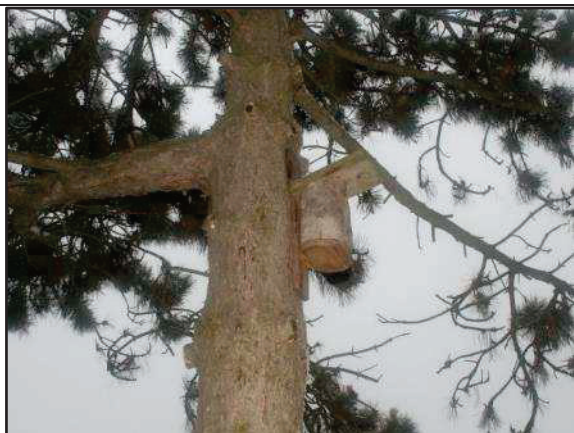
Foto 73: Nistkasten an einer Kiefer nahe der Schuppen (Gebäude 7)

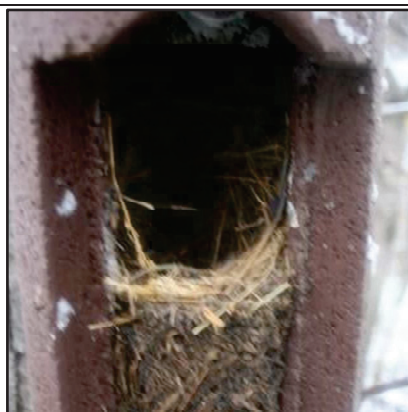
Foto 74: geöffneter Kleinlochnistkasten mit enthaltenem Meisen Nest

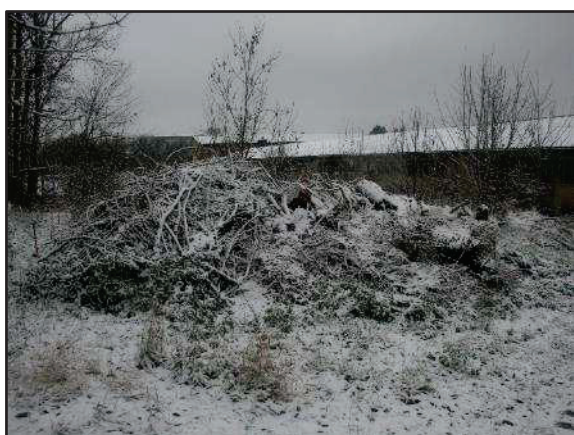
Foto 75: Gehölzschnittablagerung zwischen Gebäude 3 (Stall) und Balsam-Pappelbestand (potentielles Reptilienhabitat)

Ein Vorkommen vom Zauneidechsen kann nicht ausgeschlossen werden. Im Falle eines Abrisses sind jetzige Randstrukturen und nicht versiegelte Bereiche nicht zu verändern bzw. zu überfahren, bis eine Statusfeststellung auf möglichen Reptilienbesatz durch die ÖBB erfolgt ist. Werden besiedelte Reptilienhabitate innerhalb des Geländes festgestellt, die im Zuge der Baufeldfreimachung in Anspruch genommen werden müssen, sind diese auf eine minimale Ausdehnung zu begrenzen und können erst nach Freigabe durch die ÖBB genutzt werden. Ggf. müssen die Tiere aus dem Baubereich abgesammelt und in angrenzende geeignete Habitate umgesetzt werden. Die Entscheidung darüber obliegt der ÖBB.

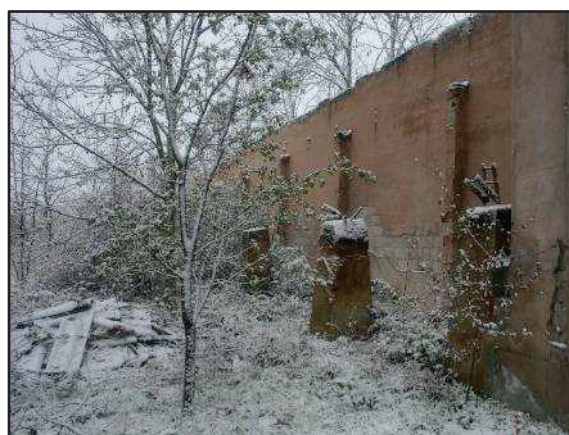
Das Gebiet bietet neben den nachgewiesenen Vogelarten Brutpotential für weitere Vertreter. Das Halboffenland im Süden, östlich der Restmauer (Gebäude 11), bietet Potential für Goldammer und Dorngrasmücke (vgl. Foto 76). **Auch ist ein Vorkommen des Neuntöters hier denkbar.** Die direkten Außenbereiche der ehemaligen Ställe (Gebäude 3 und 4) sind in Teilen mit Gehölzen und dichten Brombeeren bewachsen, die geeignete Bruthabitatbedingungen für Mönchs- und Klappergrasmücke aber im Zusammenspiel mit nahe gelegenen offenen Flächen auch für Grünfink und Bluthänfling bieten. Brutansiedlungen von Bachstelze, Haus- und Feldsperling sind ebenfalls in den Gebäuden wahrscheinlich, da diese regelmäßig in Stallungsgeländen mit angrenzenden geeigneten Nahrungsflächen wie niederwüchsiger, vegetationsärmerer Flächen (Bachstelze) und Brachen anzutreffen sind. Neben dem wahrscheinlich im Pappelbestand brütenden Buntspecht sind in diesem Bereich Bruten von Nachnutzern der Höhlungen wie Trauerschnäpper, Gartenrotschwanz oder Blau- und Kohlmeise nicht auszuschließen. Der Gartenbaumläufer könnte hinter abstehender Rinde oder weiterer, bisher unentdeckter Nischen geeigneten Brutplatz finden.

Foto 76: potentielles Reptilienhabitat östlich der Restmauer (Gebäude 11)

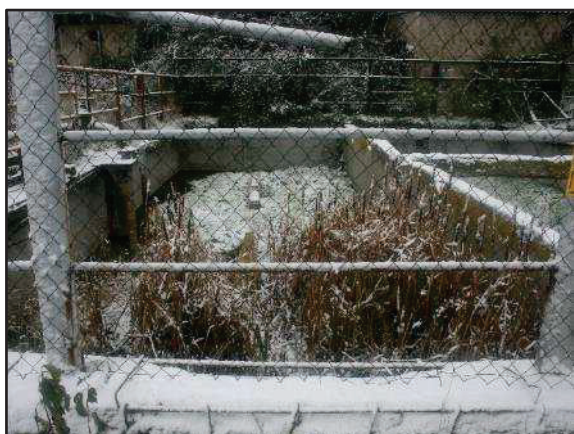
Im Norden an der „Zöllmener Straße“ befinden sich mehrere alte, durch Betoneinfassungen getrennte **Güllebecken**, die teils in Verlandung begriffen sind und generell **Lebensraum- und gar Reproduktionspotential für Amphibien** aufweisen (vgl. Fotos 77 und 78). Aufgrund des Untersuchungszeitraumes können keine Aussagen zur Besiedlung getroffen werden.

Foto 77: verlandendes Güllebecken mit Rohrkolben (potentielles Amphibienhabitat)

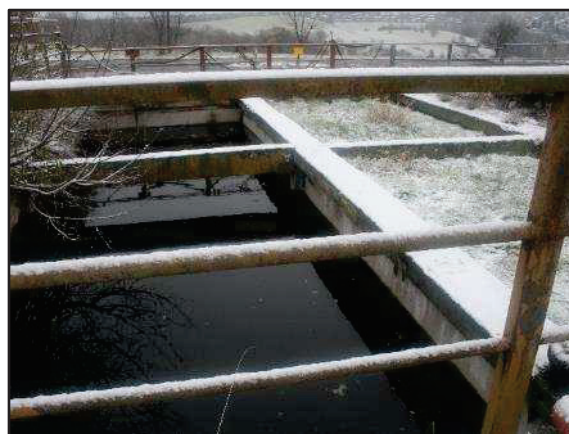
Foto 78: wassergefülltes Güllebecken links und offenerwässerarmes Güllebecken rechts im Bild (potentielle Amphibienhabitate)
